ANÁLISIS DE FALLA DE UN PERNO DE SUJECIÓN DE UNA PELETIZADORA

FUNDACIÓN UNIVERSITARIA LOS LIBERTADORES
FACULTAD DE INGENIERÍA
INGENIERÍA MECÁNICA
BOGOTÁ D.C.
2018

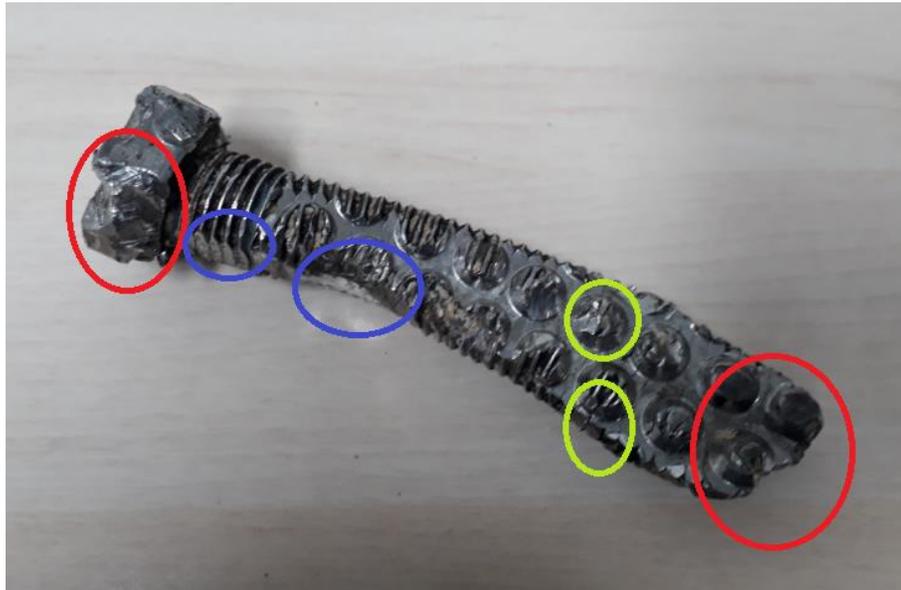
Figura 14. Perno de sujeción con rasgos de deformación.

- Rastros o líneas en varias direcciones, están encerradas en círculos de color verde.
- Ruptura en escalones de diferentes medidas, se encuentran encerradas en círculos rojos.
- Marcas de golpes en varios lugares del tornillo, se ven encerradas en círculos de color azul.

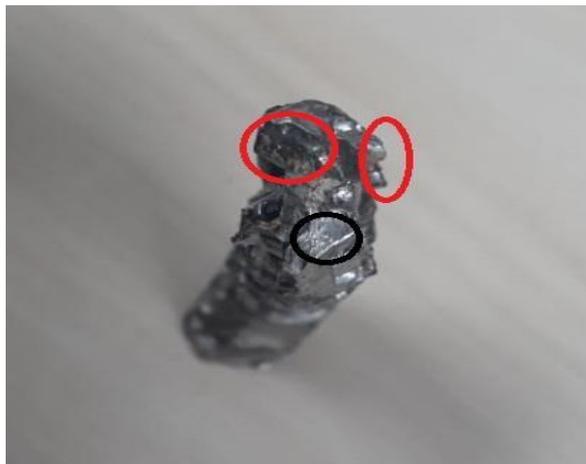
Figura 15. Análisis de sección donde sufrió más el perno de sujeción

Después de una inspección más detallada del elemento se pueden apreciar nuevas rasgos físicos producidos por la falla (ver Figura 15):

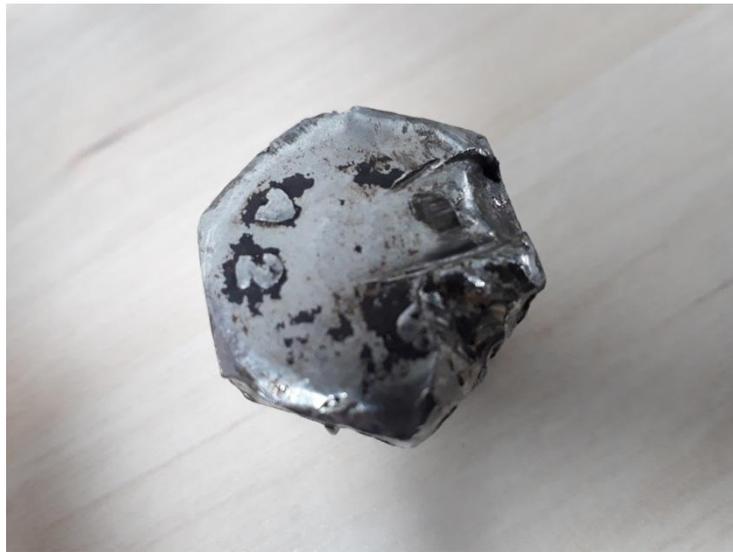
Figura 16. Cabeza del perno de sujeción de la peletizadora.

Este elemento también perteneciente al perno de la peletizadora, el cual está compuesto de acero inoxidable cumple la función de dar el ajuste a las cuchillas de barrido de la peletizadora, para que esta cumpla con la función de raspar las pequeñas partículas que se adhieren a la matriz por la fricción que se genera después de realizar una inspección física a esta pieza mecánica, se evidencia que presenta deformación en varias partes como si hubiera sufrido algún tipo de golpes ocasionado por otro material muy duro. Esto lo podemos apreciar a continuación en la Figura 16.

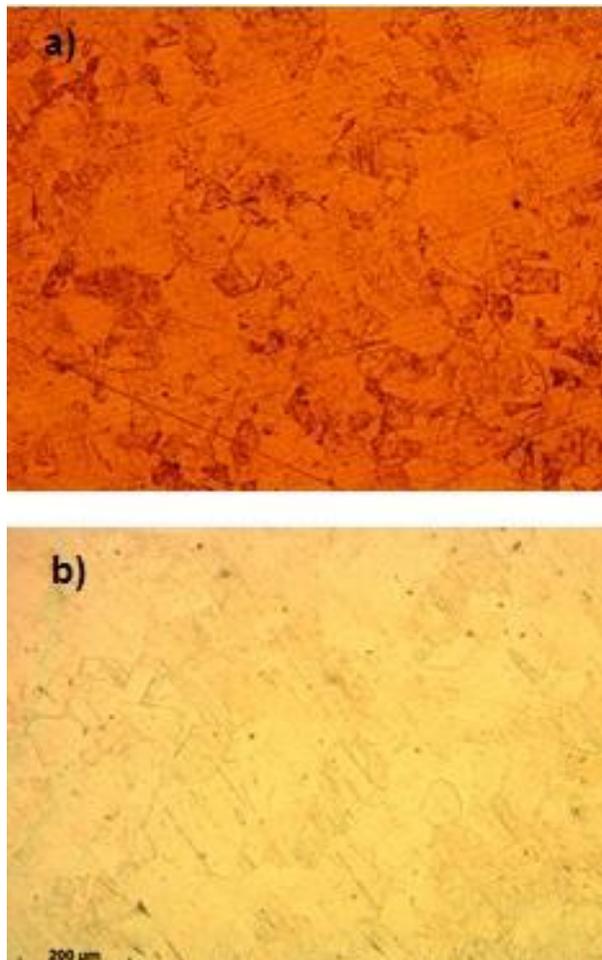
Figura 21. Microestructura del acero inoxidable A) Aumento 20X, perno nuevo B) Aumento 20X perno que fallo

Observando y analizando las microestructuras vemos que se comportan de la misma manera; ya que en la superficie de cada grano existe una demarcación más notoria el grano es similar, aunque sus formas son parecidas existen variedad, caracteriza a los aceros inoxidables. La variación del tamaño del grano puede ser por la deformación elástica que sufrió el perno, también este es un acero de tipo A debido a que las demarcaciones más notorias en cada grano se debe a la precipitación de carburos de Cr “Cromo” debido a la disminución de temperatura de 850 °C a 400 °C .

Analizando la similitud de las microestructuras mostradas, se puede suponer que el material en estudio es un acero tipo A2 que su nombre más técnico es “aceros para trabajo en fríos templables al aire” el cual está compuesto de 1% C, 1 % Mo, 5 % Cr y el porcentaje restante de acero inoxidable, estos materiales son utilizados donde se requieren excepcional resistencia al impacto y alta resistencia a la abrasión, como puede ser matriz de estampado, de extrusión y de trefilación. Estos aceros son muy sensibles a la corrosión intergranular por el bajo contenido de Cr que pierden algunas zonas de los granos por la pérdida de temperatura que hablábamos anteriormente (PICKERING, 1979).

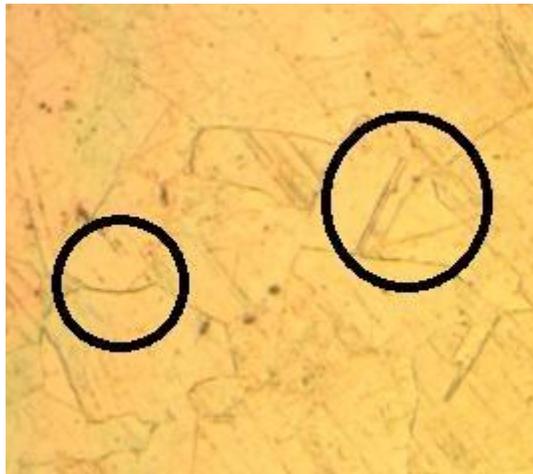
Figura 23. Microestructura tomada en el laboratorio de la fundación universitaria los libertadores del perno que fallo.

PIEZA	FALLAS
PERNO SUJECIÓN DE LA PELETIZADORA	Con los resultados obtenidos, podemos determinar que el material presenta corrosión intergranular por el tratamiento térmico al que se somete este tipo de acero y el porcentaje de cromo. También hace pequeños aportes a la corrosión intergranular, además de esto las temperaturas junto con las cargas cortantes a las que es sometido el perno de sujeción ocasionó la falla de este mismo y la agresividad en la materia prima hubo influencia sobre la falla del perno. La diferencia de tamaños en los granos que nos dejó ver la fotografía de la estructura, significa que el tornillo sufrió una deformación elástica, hasta que el perno soporto la fatiga completa, y fue cuando cayó dentro de los rodillos y el troquel. En este momento experimento la deformación completa por la compresión que se genera entre los rodillos y la matriz. La gran diferencia que muestra en el ensayo roswell C quiere decir que el perno si estaba perdiendo sus características mecánicas ya que como habíamos investigado los aceros si son ablandables cíclicamente con la temperatura, y este perno está expuesto constantemente a temperatura casi que 24 horas 7 días a la semana.

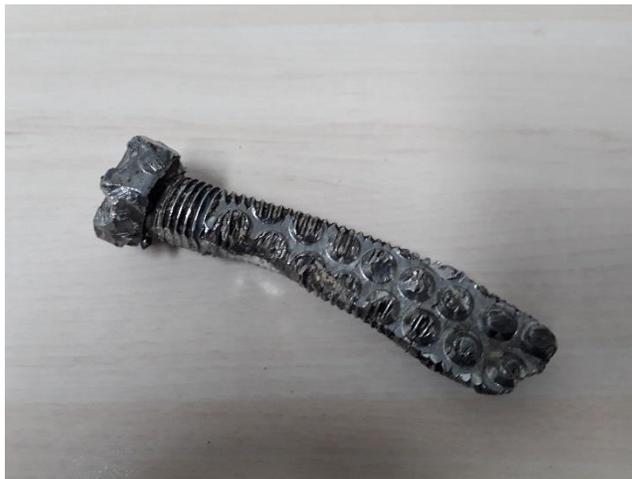
Figura 25.perno extraído de la peletizadora

La figura muestra el perno de sujeción que falló en la cámara de peletizado, esto generó un paro de 6 horas mientras se extraía el perno de sujeción de entre la matriz y el troquel, además de esto representó un tiempo muerto de 4 horas para la máquina, lo cual representa un promedio 40 toneladas que se dejan de producir. Al caer el perno justo entre los rodillos y el troquel generó un atascamiento bastante fuerte, por lo cual fue necesario bajar la matriz. Este evento duró aproximadamente 4 horas.

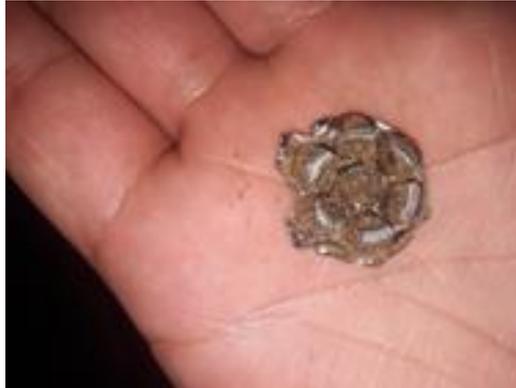
Figura 27. parte del perno totalmente deformado.

El tornillo que se pudo extraer de en medio del prensado está quebrado en varias partes, presenta falla por fatiga tiene una deformación hacia los costados y perdió su forma casi que en todos los aspectos; esta hipótesis debe ser verificada para encontrar la causa que está generando la falla del perno.

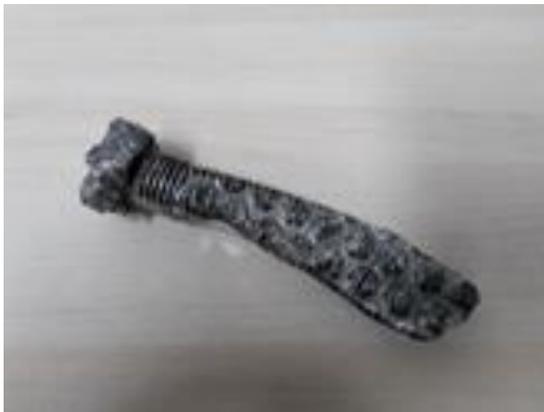
Figura 28. tornillo después de ser extraído de la cámara de peletizado.

Se sigue en busca de piezas ajenas porque los rodillos a un no alivianan quedando de fácil rotación y es cuando se encuentra el resto del perno en la peletizadora.
