**ANALISIS DE CAUSA RAIZ DE FALLA EN UN TUBO  
DE COBRE Y UN RACOR DE BRONCE  
PERTENECIENTE A UNA CALDERA DE UNA  
MAQUINA DE CAFE**

FUNDACION UNIVERSITARIA LOS LIBERTADORES  
FACULTAD DE INGENIERÍA  
INGENIERÍA MECÁNICA  
BOGOTÁ D.C.  
2018

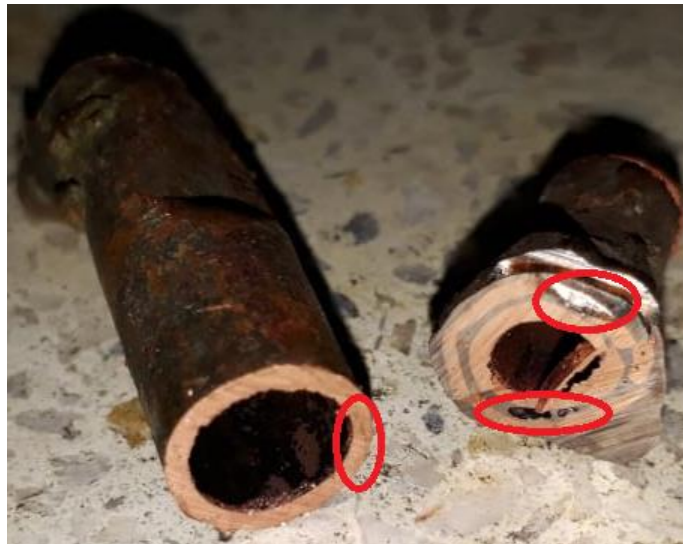
Figura 14. Corte tubo de cobre con signos de porosidad y grietas.

Después de una inspección más detallada del elemento se pueden apreciar nuevas rasgos físicos producidos por la falla (ver Figura 14):

- Rastros de agujeros en la parte transversal
- Porosidad en sus cavidades
- Grietas en la parte interna de la tubería

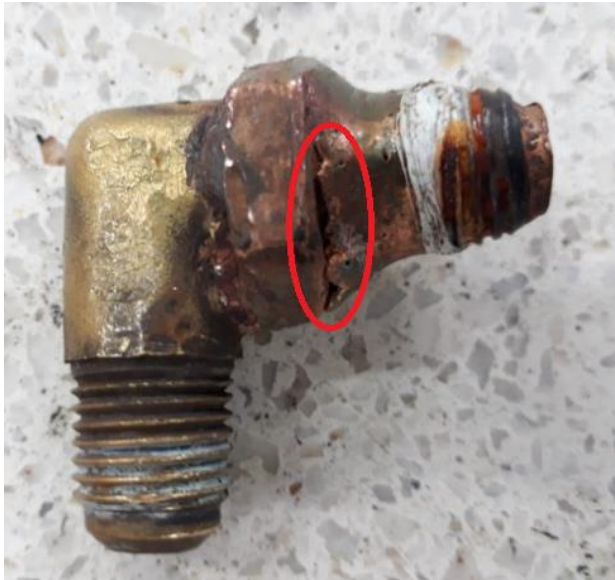
Figura 15. Racor de bronce con muestras de fisura.

Este elemento también perteneciente al ciclo de la caldera, el cual está compuesto de bronce y cobre, cumple la función de unir los tubos de cobre entre sí para direccionar el flujo a través de la tubería. Después de realizar una inspección visual a esta pieza mecánica, se puede evidenciar que presenta fallas físicas como fisuras y fugas, lo cual ocasionaba un escape considerable del fluido, como se ve en la Figura 15. Adicionalmente presenta en su parte interna signos de oxidación, erosion-corrosion y picaduras dentro del material, como se observa en la Figura 16.

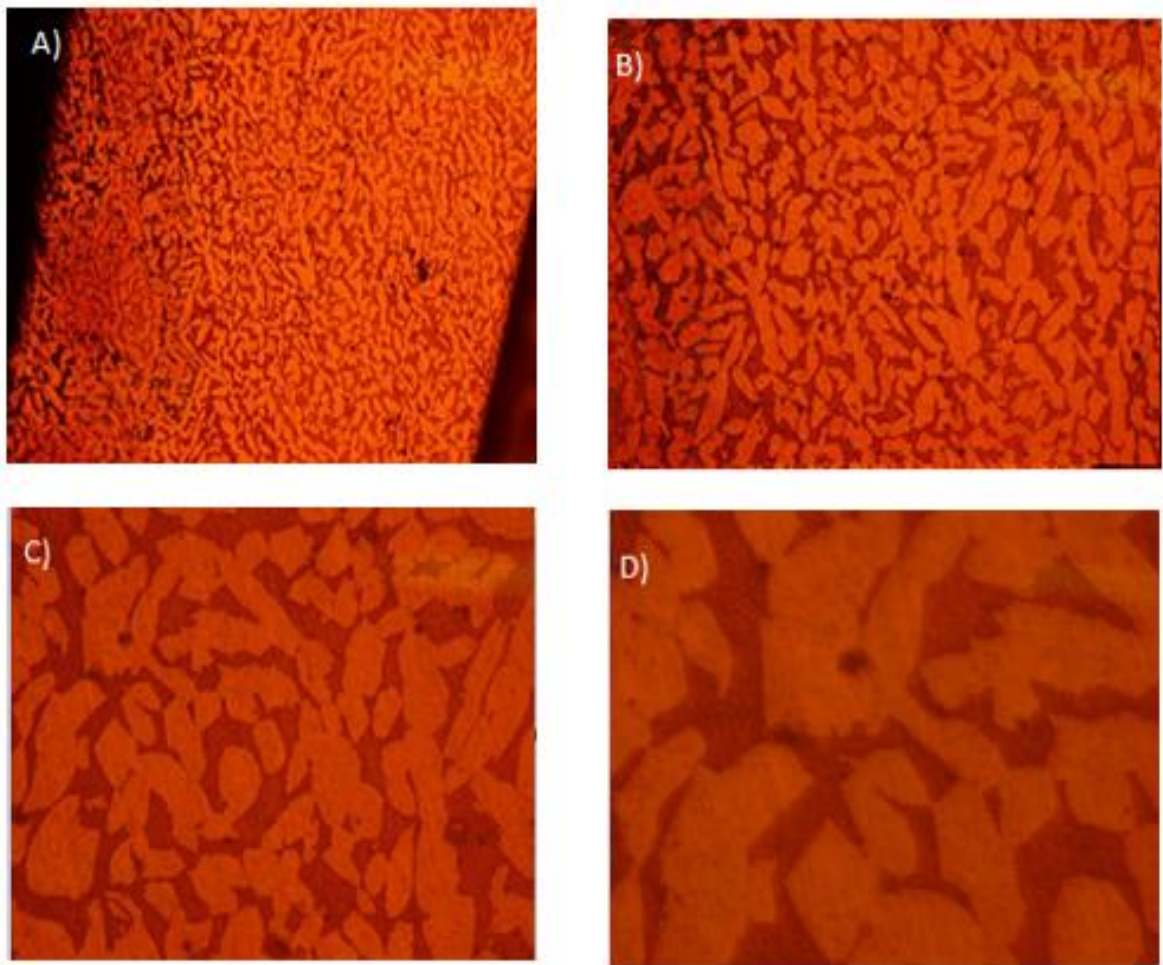
Figura 21. Microestructura del cobre. A) Aumento 100X, B) Aumento 200X, C) Aumento 500X, D) Aumento 1000X.

Observando y analizando las microestructuras se pueden observar zonas claras ( $\alpha$ ) y zonas oscuras ( $\beta$ ). Realizando la revisión de esta información se puede dar una deducción que el tubo no es en su totalidad de cobre, sino que tiene una aleación de zinc, dando formación al latón.

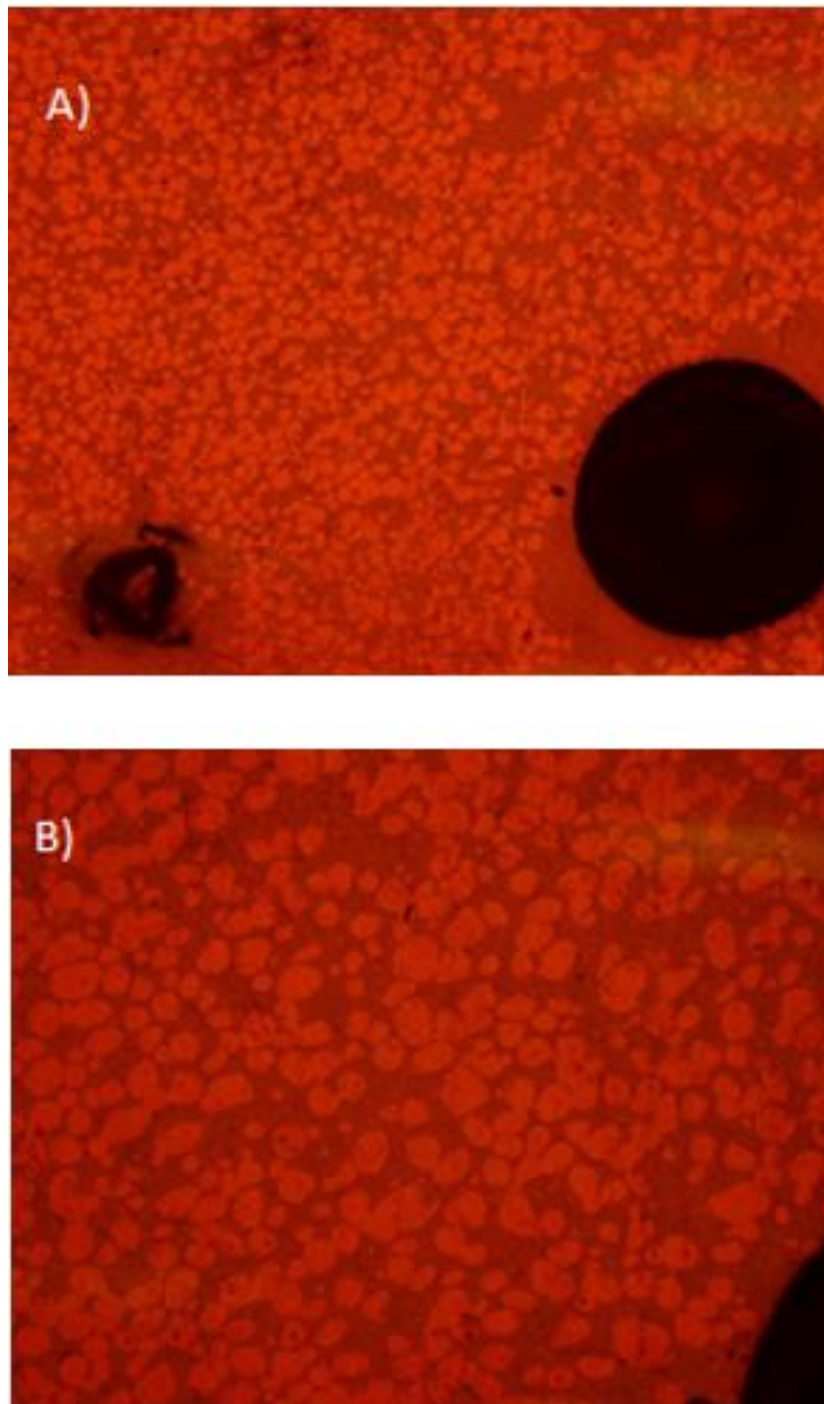
Figura 24. Microestructura de la soldadura de estaño. A) Aumento 100X, B) Aumento 200X.

Para profundizar el análisis del tubo, se recopilaron muestras metalográficas que componen la soldadura en dicho elemento. En esta estructura se puede evidenciar que su superficie microscópica presenta unas burbujas o poros la cual podemos asociar a una mala aplicación de soldadura en el material. (Figura 24)

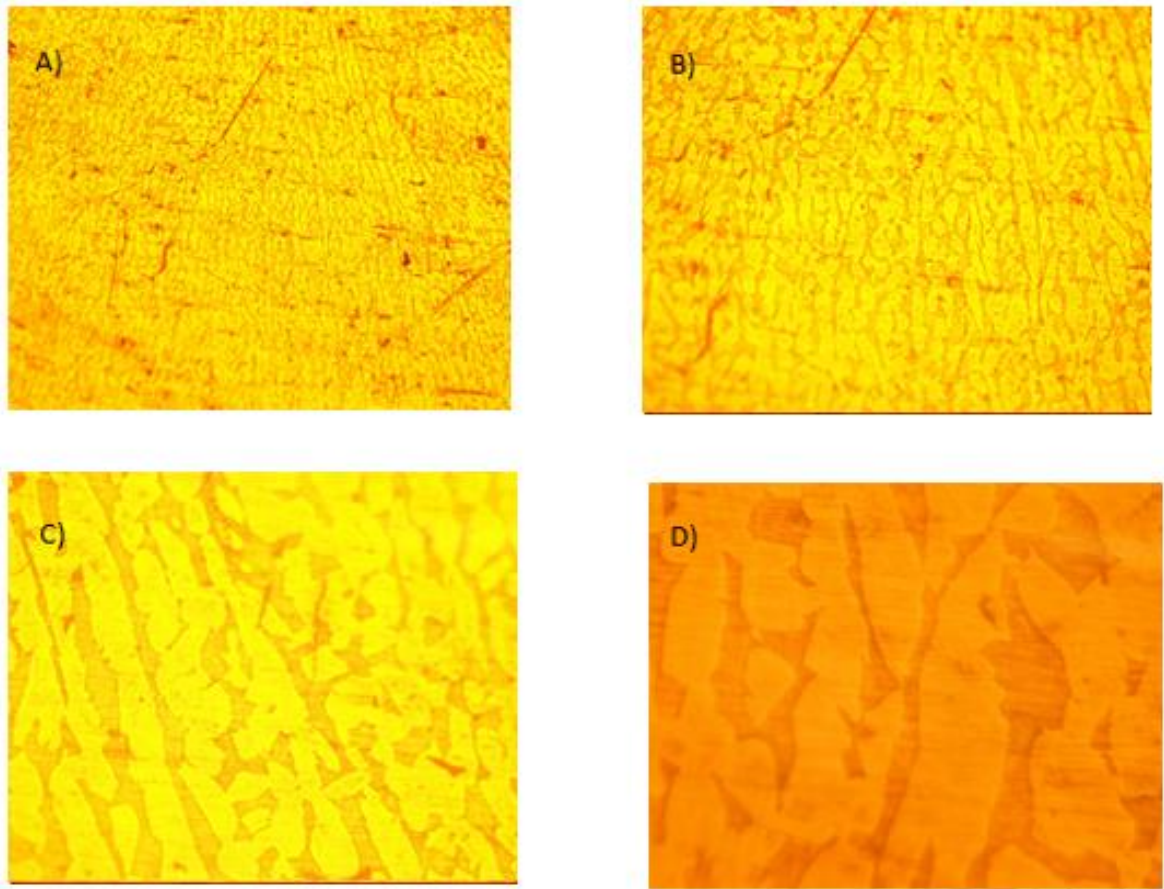
Figura 26. Microestructura del bronce A) Aumento 100X, B) Aumento 200X, C) Aumento 500X, D) Aumento 1000X.

Al analizar la microestructura se puede observar que el material no presenta ninguna clase de falla en su estructura, de este análisis podemos deducir que el material usado en esta aplicación es el indicado para el trabajo determinado.
