ANÁLISIS DE FALLA DE UNA MORDAZA DE PRENSA DE BANCO, TORNILLO
ELEVADOR Y TUBO DE TRANSPORTE DE AMONIACO

Trabajo de grado presentado como requisito parcial para optar al título de
Ingeniero Mecánico.

En este proyecto, se trazó como objetivo identificar la causa raíz de falla de tres componentes mecánicos que estaban en servicio en la Cervecería Leona, actualmente cervecería de Tocancipá, perteneciente a la empresa Bavaria S.A.. El primer objeto de estudio fue una mordaza de prensa para banco de taller, la cual presentó fractura en los extremos de la cavidad donde se aloja el tornillo de fijación, el segundo elemento estudiado fue un tornillo utilizado para elevar o nivelar piezas y la tercera pieza de estudio es una bayoneta (cambio de dirección con codos) de una tubería en acero de ½" SCH 40, utilizada para el transporte de amoniaco en los tanques de fermentación de la cervecería.

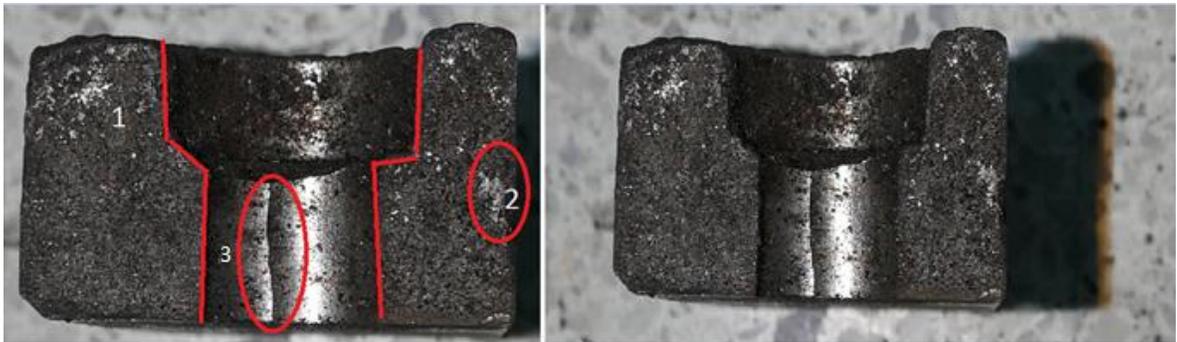
De acuerdo a su hoja de vida, se realizó una inspección visual de la mordaza para buscar evidencias de fallas y se encontró deformación en el área donde hay una perforación para el tornillo sujetador. Se evidencia que el inicio de la falla fue en la parte central derecha de la mordaza (ver ilustración 9). También, se observa una deformación en la pared cilíndrica de la cavidad del perno y en la zona inferior de la mordaza. Se nota un pico por lo que fue en este sitio donde finalizó la fractura.

Estos hallazgos evidencian una alta carga sobre la mordaza de manera irregular, llevándola hasta una deformación plástica y posterior fractura por fatiga, debido a la deficiente fijación contra la mandíbula y un indebido uso de la herramienta. En el agujero de menor diámetro, se evidencia marcas de fatiga, por carga cíclica, en esta zona hay deformación superficial y cambio del volumen.

Ilustración 9. Fotografía de comparación mordaza donde evidencia 1) deformación de los agujeros de fijación, 2) inicios de falla, 3) deformación plástica en la pared cilíndrica del agujero.

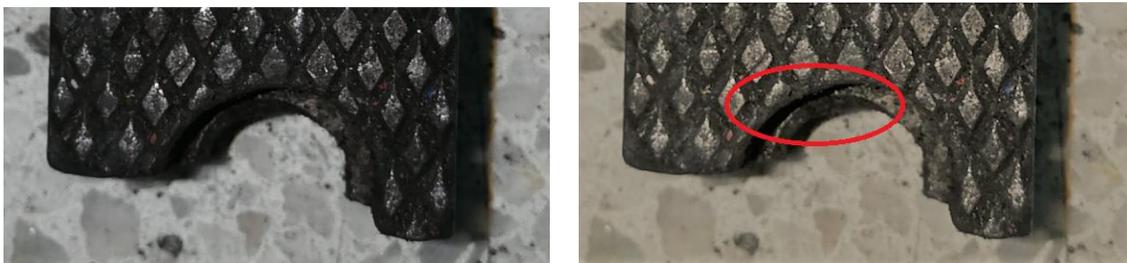
Realizando una inspección a la cara frontal de la mordaza, se encontró que los agujeros ya no son cilíndricos ni concéntricos (ilustración 10), esto se debió a la alta carga que el elemento sufrió y como consecuencia los agujeros se han deformado.

Ilustración 10. Fotografías de la cara anterior de la mordaza donde se evidencia deformación de los agujeros.

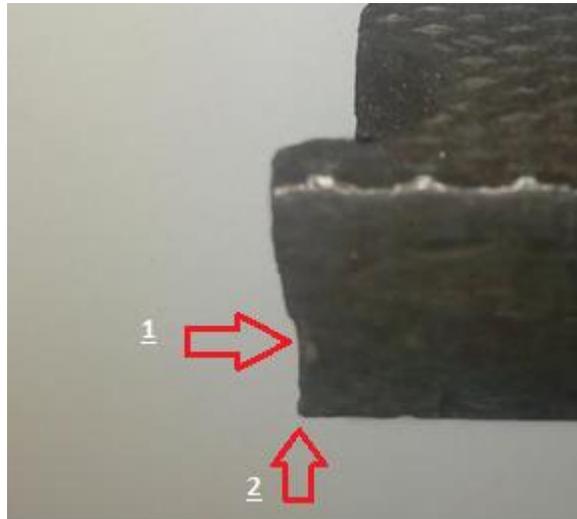
La fractura dejó evidencias que son de fácil identificación, por ejemplo, se nota una descamación ubicada en la zona central de la arista de la mordaza (1) (ilustración 11), la cual indica que allí fue el inicio de la falla. Adicional a esta huella, en la parte inferior del elemento quedó un pico elevado, donde indica el final de la falla (2).

Ilustración 11. Foto lateral de la mordaza, se evidencia descamación (1) y pico donde termina la falla (2).

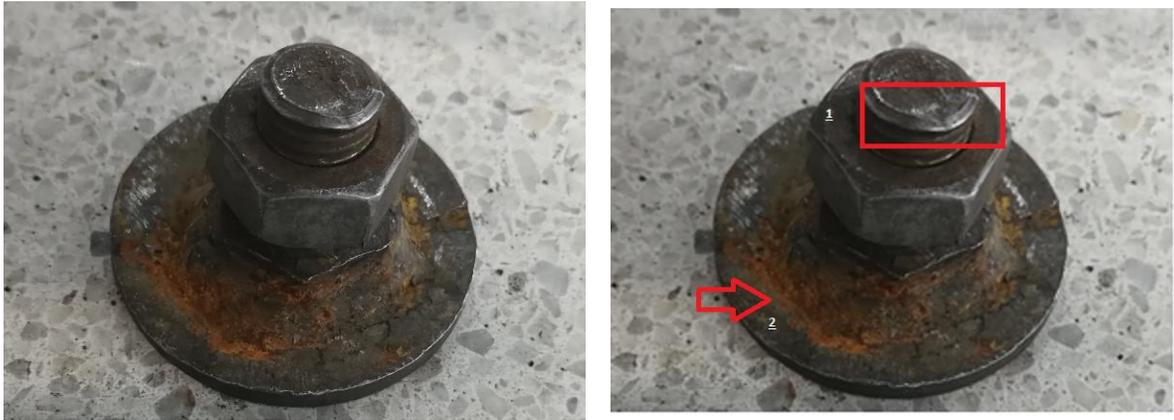
Este tornillo de elevación era usado comúnmente para nivelar y sostener estructuras de tamaño pequeño. Este elemento evidencia que fue construido de manera artesanal en un taller. En la inspección visual, se revisa el sitio de la falla antes de ser cortado para iniciar el procedimiento metalográfico. Se encontró deformación de los hilos del perno (1) que resultaron involucrados en la fractura y se evidencia rastros de óxido en la unión del tornillo con la base metálica (2), ver ilustración 12 y 13.

Ilustración 12. Fotografía del tornillo durante inspección visual, se evidencio cambio de paso del tornillo (1) y rastros de oxido en la base del elemento (2)

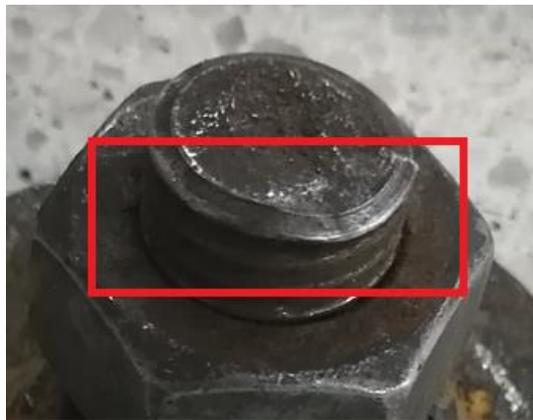
Revisando la forma de la fractura se evidencia una falla debida a flexión. Este tipo de fractura es provocada por fragilización del material y el inicio de la falla ocurre en el filete #9, contando desde la cabeza del tornillo, provocando una propagación rápida por el área del tornillo y generando fractura. La evidencia de la flexión, es indicada por el cambio de paso del tornillo justo en el filete donde se inició la falla (ilustración 13).

Ilustración 13. Detalle de la deformación de los hilos del tornillo.

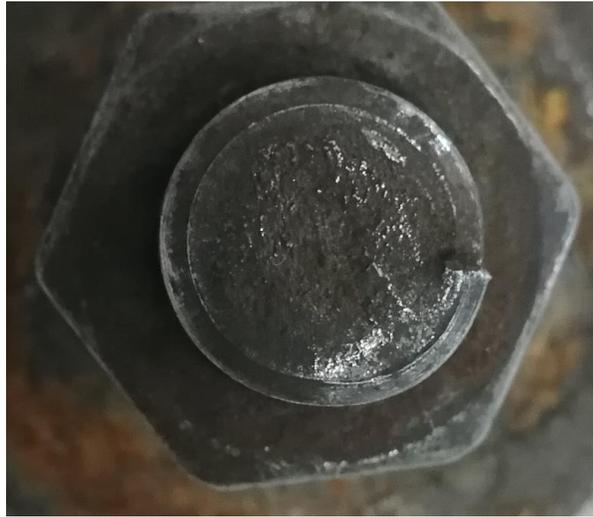
Las marcas diametrales en la fractura dan indicios de fragilización de la falla. Esta, termina en el sector donde está el tallado del filete (ilustración 14).

Ilustración 14. Detalle de la fractura del tornillo.

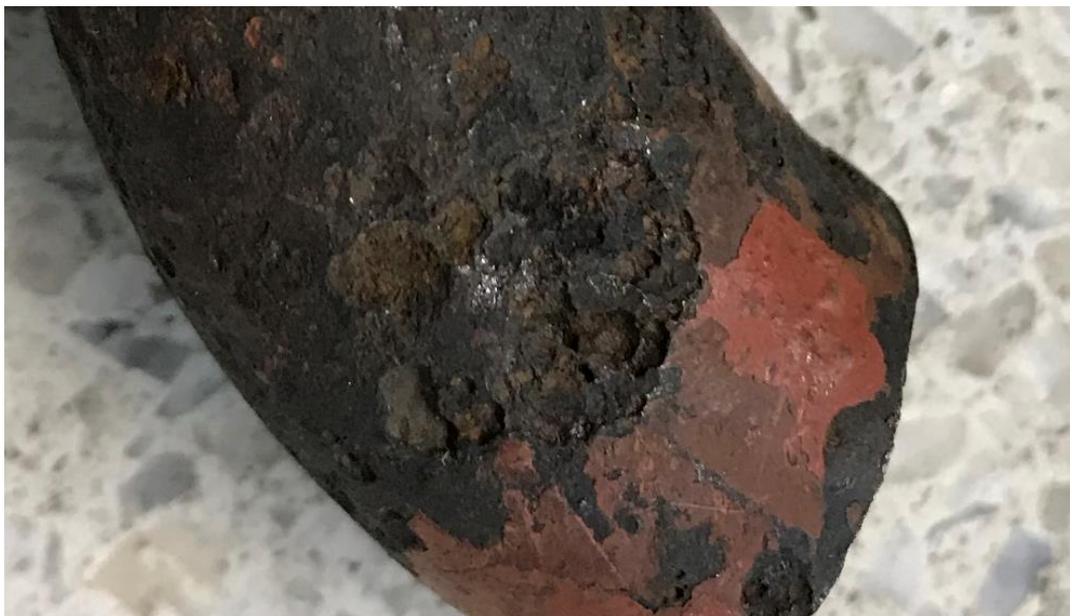
Ilustración 16. Detalle del punto de falla de la tubería.

El poli-isocianurato que rodea a la bayoneta, hace parte de los poliuretanos usados más comúnmente como aislantes térmicos en tuberías de transporte de criogénicos. Este químico está basado en la reacción de un polisocinato orgánico (carbón) y un alcohol. Este compuesto contiene un elemento A llamado polioliol y un componente B llamado isocianato en una mezcla de 5 partes a 1. El polioliol es un tipo de alcohol polihídrico que contiene varios grupos de hidroxilos. Este tipo de compuesto está clasificado entre los inositoles o ciclitoles, los cuales se derivan del ciclohexano, en los cuales un elemento hidrógeno (H+) se reemplaza por un hidroxilo (OH). El isocianato fundamentalmente, es un compuesto de fórmula $-N=C=O$. Cuando una sustancia contiene dos compuestos de estos, se llama Di-isocianato, los diisocianatos son síntesis de los poliuretanos. Los isocianatos en función, son sales del ácido isocianico, en contacto permanente con el agua, se puede transformar en isocianato de amonio, (H_4NNCO). Al unir estos compuestos, se forma una espuma rígida que se crea a partir de una reacción exotérmica creando un compuesto termoestable. Esta reacción se llama polimerización. La espuma formada contiene burbujas, las cuales se llaman celdas y contienen gas el cual se encarga de formar la forma de panal que caracteriza este tipo de polímero. Adicional, la espuma contiene urea que genera el entrecruzamiento de las moléculas para formar un elemento sólido, y esta es una de las 17 reacciones químicas que se forman en la mezcla epóxica.

Debido a las concentraciones de hidrogeno (H+) y amoniaco en todos los compuestos del poli-isocianato y al exponerse al agua, que se produce por la congelación de la humedad en el ambiente, se generan cationes como el amonio, ocasionando el inicio de una reacción favorable para la corrosión localizada como es el caso.

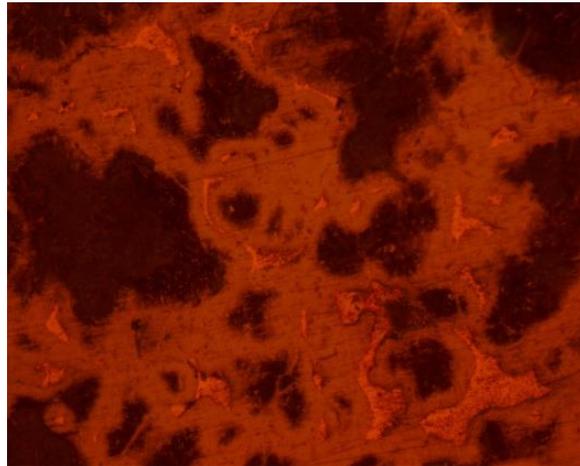
Ilustración 21. Microestructura de la mordaza de la ilustración 20 a 500x.

En la Ilustración 21, se observan carburos (islas brillantes), lo que es un indicio de tratamiento térmico. Las marcas oscuras son de una fase perlítica y la zona de color claro indica presencia de martensita. De acuerdo a lo consultado en el handbook de Metalografía de ASM, esta estructura podría pertenecer de un acero AISI W1 (ilustración 22). Este acero es usado comúnmente en la fabricación de herramientas de conformación sin mecanizado, ejemplo, cuñas, mordazas, estampas para trabajo en frío, etc., posee alta dureza superficial y buena tenacidad. Su contenido de Carbono esta entre 1.05 ~ 1.40%, esta aleado con Cr, Ni, Si, y otros elementos en bajas proporciones.

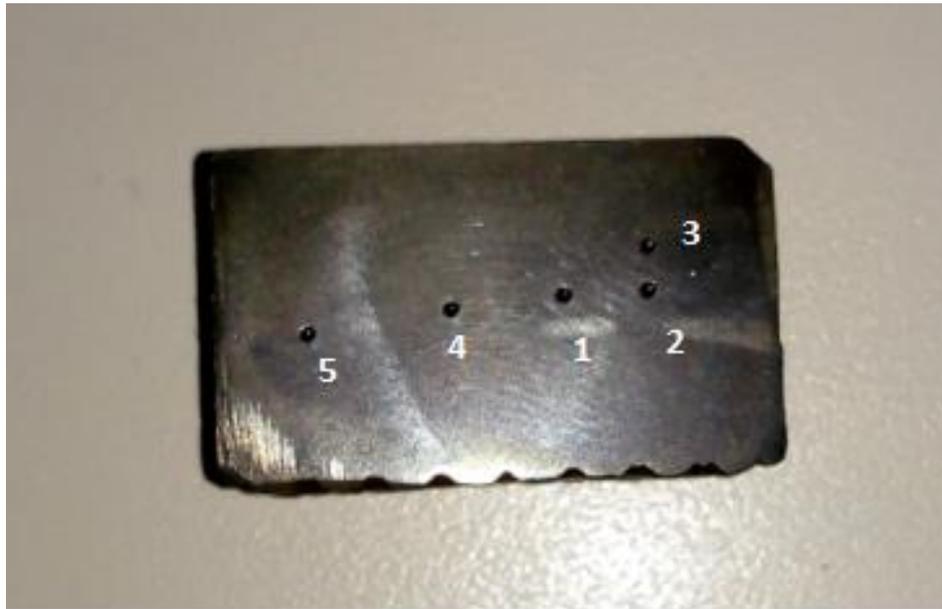
Ilustración 23. Puntos de medición de dureza en mordaza para prensa de taller.

La dureza promedio es 34.2 HRC (314.2 HRV), esto indica que el material no tuvo falla por cambio de estructura debido a cambios de temperatura, la dureza es uniforme en toda la probeta. Las estructuras vistas no presentan oclusiones, fisuras ni grietas internas, lo que indica que el material es homogéneo, y este es un indicio que la falla no fue inducida por defectos en el material sino por otras causas, de acuerdo a lo determinado en párrafos anteriores la falla en esta pieza sería por fatiga en el elemento.

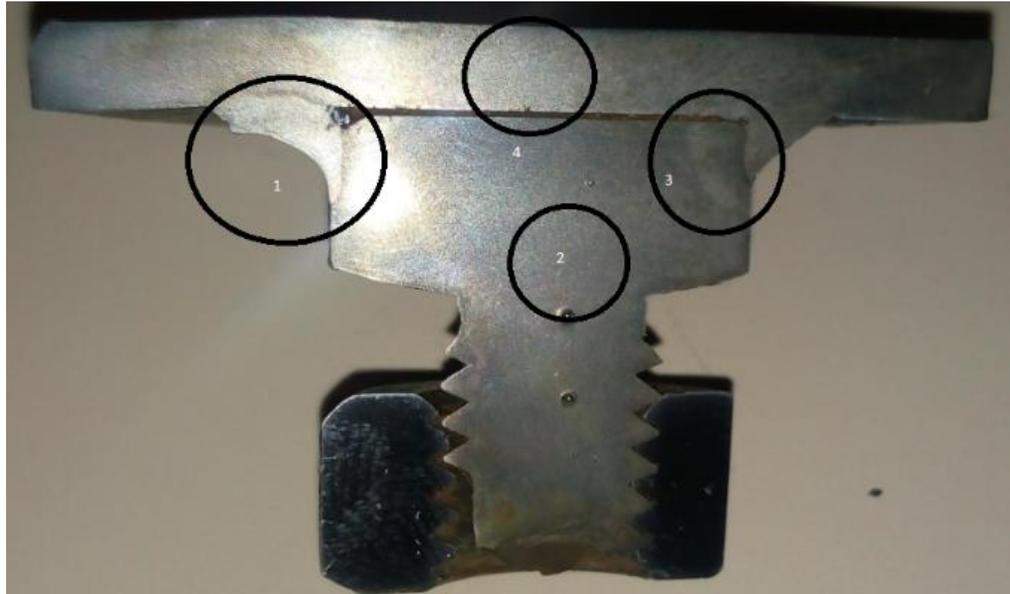
Ilustración 25. Diversos puntos de interés en el tornillo elevador, sitio de aplicación de soldadura

(1), tornillo (2), zona de afectación por temperatura de la soldadura (3), arandela (4).

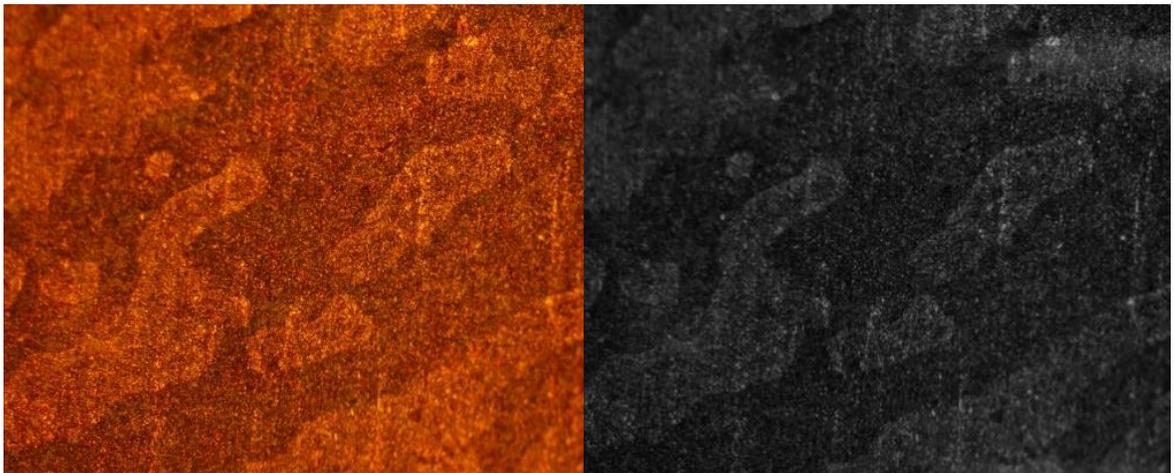
Ilustración 26. Microestructura del tornillo elevador atacado con Nital al 5%. 100x

Esta imagen muestra un patrón de dendrita (parte oscura de la ilustración 27), debido a una deformación en caliente, este patrón lleva la dirección de la solidificación del material. Los patrones dendríticos, ocurren cuando ocurren hay deformación severa en caliente, tal y como ocurre cuando se realiza la conformación del tornillo. De acuerdo a estas imágenes podemos sugerir que el material es un acero SAE 4340.

Se realizaron pruebas de dureza con precarga de 150 kgf y la dureza promedio fue de 36.4 HRC. Estos datos sirvieron para cotejarlos con las tablas de aceros del fabricante SISA y se confirmó que esta dureza es característica del tipo de acero sugerido.

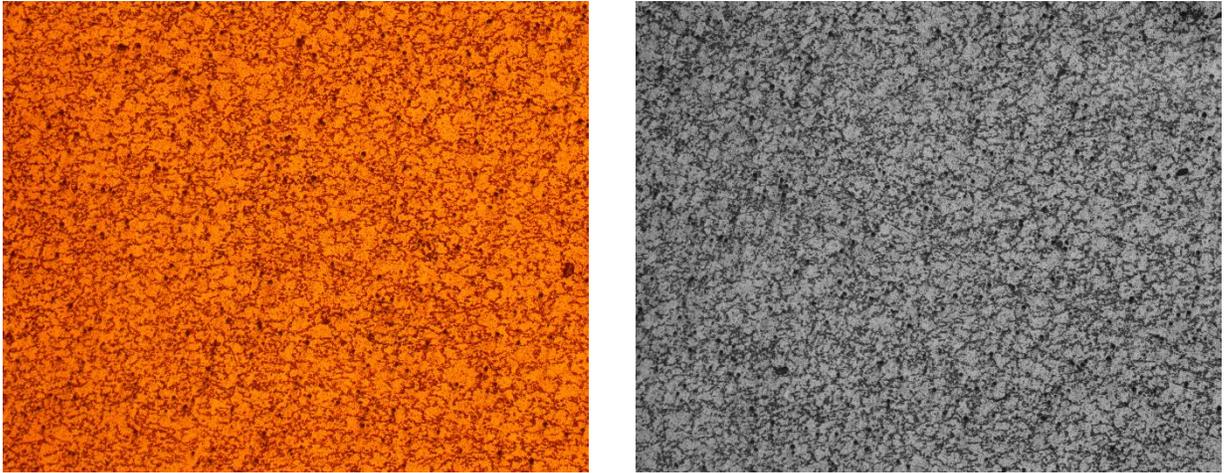
Ilustración 28. Microestructura del acero de la bayoneta de transporte de amoniaco atacado con Nital al 2%. 100x.

Realizando comparaciones de este material con la bibliografía especializada, se puede deducir que es un acero con bajo contenido de carbono. Este material contiene una matriz clara correspondiente a una fase de ferrita en gran cantidad y una fase de perlita (áreas oscuras).

Haciendo una contrastación con imágenes de handbook de metalografía de la ASM, este acero puede ser el ASTM A106 (ilustración 29), el cual es recomendado para el uso en sistemas de transporte de amoniaco, según ANSI/IIAR -2.

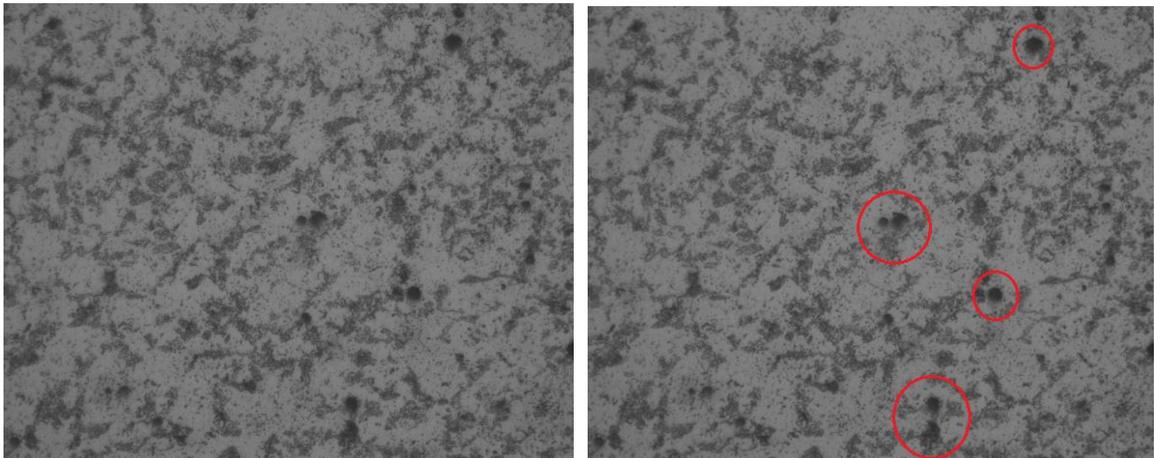
Ilustración 30 imagenes donde se evidencian microhuecos en la estructura del tubo
