Análisis de falla de un engranaje de la caja de cambios de una motocicleta

Duvian Samir Romero Lozano
Jair Antonio Giraldo Ramos

Fundación Universitaria Los Libertadores
Facultad de ingeniería
Bogotá D. C. , Colombia
2018

Ingeniero Mecánico

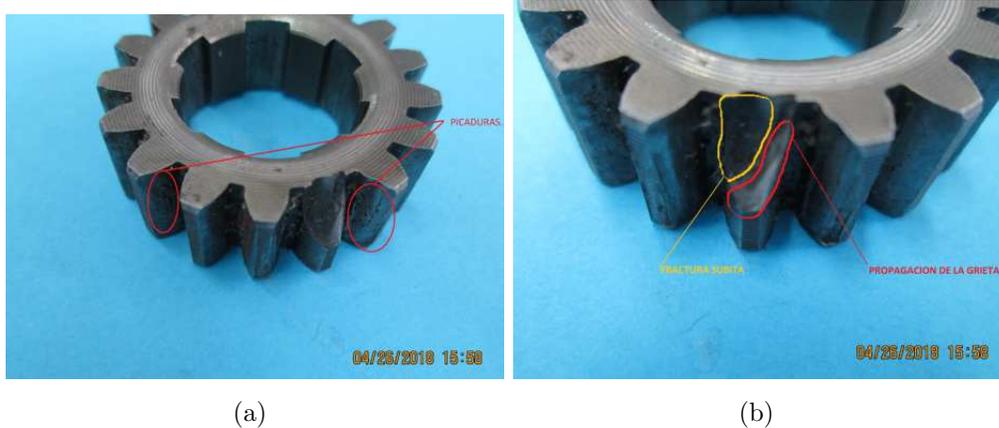
Dentro del contexto del análisis de fallas, es de vital importancia que el desarrollo de la inspección visual se haga de manera detenida y detallada, ya que de esta inspección se obtendrá la información necesaria para la deducción del tipo de falla a la que se vio sometida la pieza analizada, con la elaboración de esta inspección se obtendrán datos acerca de la fabricación, instalación y del uso dado a la pieza. Al someter el piñón a una inspección visual, se puede ver a una primera vista que el piñón tiene muchas picaduras debido al desgaste en cada uno de sus dientes, lo que indica la presencia de varios tipos de desgaste en él.

Cabe aclarar que el desgaste va ligado a la lubricación suministrada a la pieza, lo que indica una posible deficiencia en el sistema de lubricación de la caja de cambios, además de que las picaduras sobre las superficies del diente, con el paso del trabajo se convierten en las grietas que inician la fatiga. En la zona donde fallo el diente del piñón se puede observar claramente la zona de propagación de la grieta y la zona de fractura súbita del diente.

Una vez realizada la inspección visual al piñón, se pudo deducir que el piñón había sufrido mucho desgaste en los dientes, esto se podría deber a un sobrepaso en su vida útil o a las malas condiciones de trabajo al que fue expuesto, como por ejemplo, la mala lubricación del sistema, además de determinar que la fractura en el diente se debía a una falla por fatiga, y que esta fatiga se inicia con las picaduras debido a los diferentes tipos de desgaste a los que está sometido el piñón, lo que luego se convertiría en la grieta que inicia la fatiga en el diente.

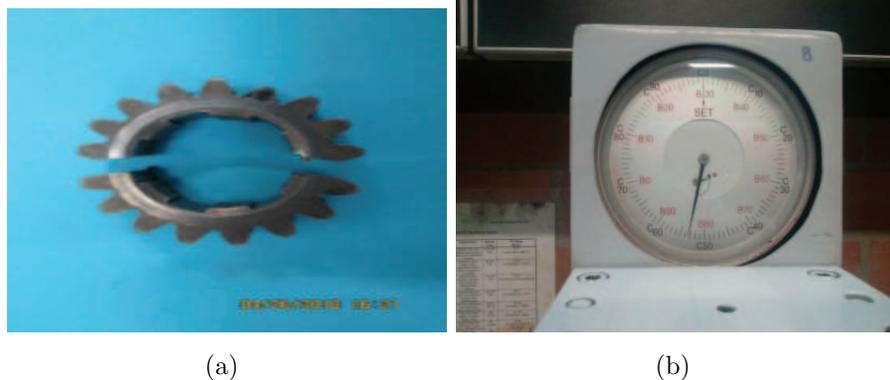
Figura 5-3: a) Corte metalográfico hecho al piñón. b). Prueba de dureza Rockwell tipo C aplicada al piñón.

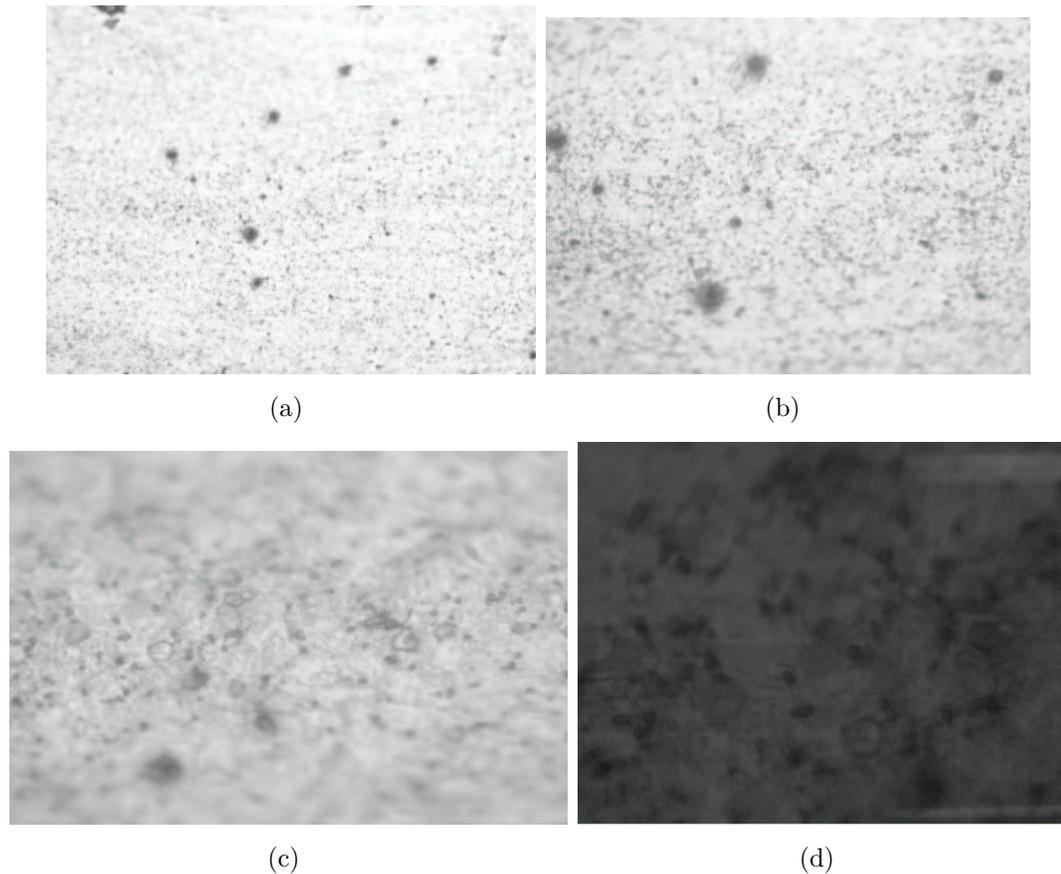
Luego de obtener las fotografías de la visualización en el microscopio de la superficie del piñón debidamente preparada y atacada, esto realizado usando diferentes lentes de aumento, se pudo determinar la composición de acero aleado del que fue hecho el piñón, siendo este

un acero 4140 con un tratamiento térmico bonificado de templado y revenido, que busca mejorar la dureza del acero luego del proceso de temple. Se llega a esta deducción luego de observar las imágenes de la estructura del grano del acero, mostrando esta imagen, las colonias o matriz ferrítica del acero, y concordando con una aproximación a la estructura del grano del acero 4140 con los tratamientos térmicos mencionados. A continuación, se mostrará las imágenes de la estructura del grano del material del piñón usando diferentes lentes de aproximación montados en el microscopio del laboratorio.

Figura 5-5: a) Microestructura del acero del piñón observada con un lente de 100X. b). 200X. c). 500X. d). 1000X.

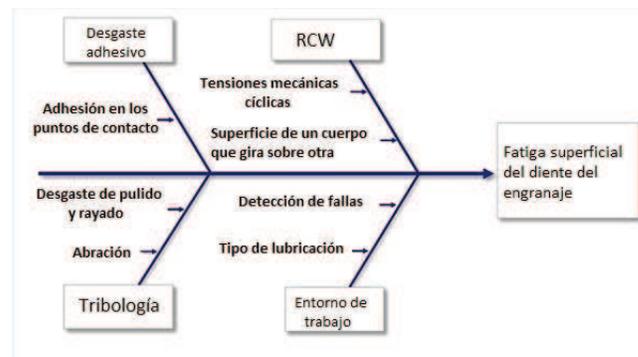
Basados en el proceso donde el análisis se realizó a partir de la bibliografía y las pruebas de laboratorio se encontraron que los mecanismos de falla son, el desgaste adhesivo como primer factor, que consiste en unión/adhesión de dos superficies las cuales contribuyen al desgaste en consecuencia de la resistencia que opone al movimiento dicho mecanismo que afecta el engranaje. Como segundo factor está el desgaste que sufre el elemento debido al contacto

rodante, el cual se produce por la tensión mecánica entre la superficie de un elemento que gira sobre otra; esta es la causa que más afectan a un conjunto de engranajes, porque a partir de este desgaste se generan "micropicaduras", posteriormente las grietas y ocurre la fractura de la pieza. Finalmente, un factor que involucra, en general, cualquier tipo de desgaste en un sentido de prevención para evitar los mecanismos nombrados anteriormente y otras (la fricción), es necesario tener en cuenta la tribología. Específicamente el uso correcto del lubricante ayuda a largar la vida de cualquier elemento que se encuentre bajo condiciones de desgaste, lo cual también pudo haber afectado la vida útil del piñón y fracturarse.

En la Figura 5-6 se muestra el análisis de causa raíz del engranaje estudiado, mediante un diagrama de Ishikawa o de espina de pescado.

Figura 5-6: a) Diagrama de análisis de causa raíz del engranaje estudiado.
