Implementación del método de análisis de falla para la reparación de una bomba recíprocante (Estudio de caso)

Martha Liliana Alonso Romero
Luis Carlos Bayona Aparicio

Fundación Universitaria Los Libertadores
Facultad de ingeniería
Bogotá D. C. , Colombia
2018

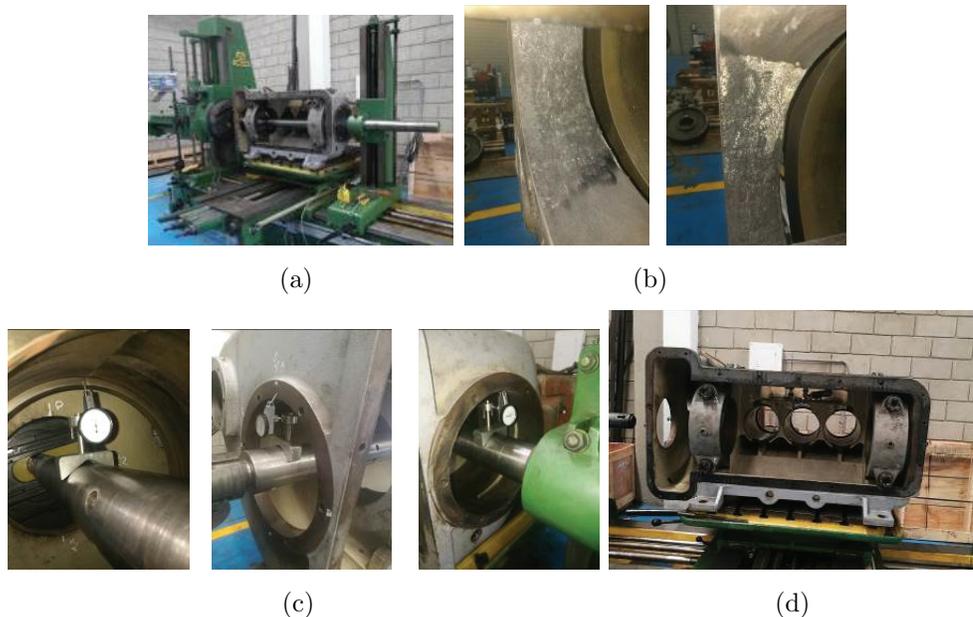
Figura 2-3: a) Inspección de la carcasa en la mandrinadora. b). Corrosión en el lado libre de la carcasa. c). Metrología de la carcasa. d). Mediciones de linealidad.

Por el daño presentado se debe verificar la carcasa en una mandrinadora para descartar una desalineación de los alojamientos del cigüeñal. Y una posible deformación del conjunto.

Teniendo en cuenta que se centró la carcasa entre un alojamiento externo del lado acople y del rodamiento del cigüeñal del lado libre., ya que en el alojamiento externo del lado libre se encontró corrosión que afectó alrededor de una tercera parte de la circunferencia.

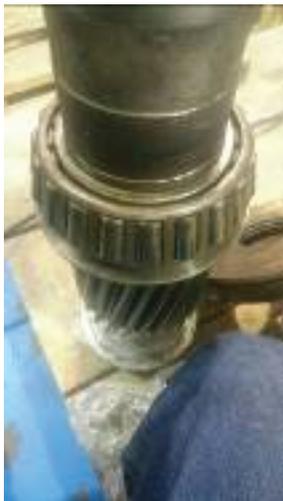
Figura 2-4: Inspección eje de alta.

Se continúa con una verificación visual de los dientes para determinar el estado de estos ya que si alguno de estos se encuentra fisurado, partido, o con una ligera desviación, puede generar ruido y una alta vibración la cual puede causar un daño interno en el equipo. Las evidencias de trabajo muestran que la lubricación estaba operando en buenas condiciones para el engranaje y el piñón, ya que son elementos que no tiene lubricación forzada de la bomba externa, sino que parte de la lubricación de estos componentes es por salpicadura del engranaje de baja.

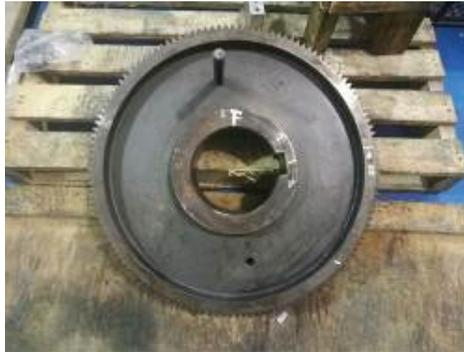
Figura 2-5: Inspección engranaje de baja.

Se realizó la aplicación de la técnica de ensayo por partículas magnéticas fluorescentes, para la detección de defectos superficiales o subsuperficiales realizados para materiales de alta permeabilidad magnética. Bajo los parámetros establecidos por ASTM E 144 (Standard Practice for Magnetic Particle Examination) y ASTM E 709 (Standard Guide for magnetic Particle Examination), se inspeccionó con el procedimiento básico de operación para los E.N.D, preparando la superficie del material y la magnetización de la pieza, aplicando las partículas magnéticas a los dientes del engranaje encontrando que el equipo se encuentra en buenas condiciones para ser reutilizado.

De igual manera, se realizó la inspección visual en la que se determinó que el estado de los dientes del engrane están con las huellas de trabajo adecuadas para el tiempo de trabajo de operación del equipo, 2 años aproximadamente (16000 horas), por lo tanto, el eje puede reutilizarse. A continuación, se ejecutó la metrología respectiva a los diámetros internos (Figura 2-5) para determinar la holgura o ajuste que este tiene con el cigüeñal, encontrando que esta medida es de 0.003 " de ajuste, lo cual implica que se debe calentar el elemento para la instalación.

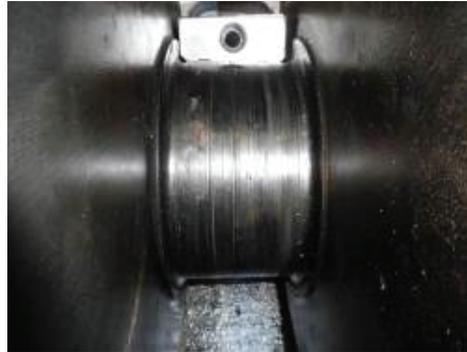
Figura 2-6: Inspección muñón de biela N°1 lado acople.

Para descartar cualquier micro fisura en el cigüeñal y determinar si se puede reparar se debió realizar un análisis de partículas magnéticas fluorescentes, este ensayo debió ser autorizado por el cliente (Ver Anexo Adjunto). Se efectuaron ensayos no destructivos de partículas magnetizables en el cigüeñal, bajo los parámetros establecidos por ASTM E 144 (Standard Practice for Magnetic Particle Examination) y ASTM E 709 (Standard Guide for magnetic Particle Examination); a través de los cuales se corroboró que en todos los radios de vinculación entre los contrapesos y los muñones de biela no existen fisuras. Las fisuras en los radios

pueden presentarse en la mayoría de los casos como ramificaciones denotando un elevado esfuerzo. Como resultado de los E.N.D se determina que el cigüeñal no tiene ningún daño catastrófico, con lo cual se puede realizar la reparación de los muñones del cigüeñal a su diámetro de trabajo de 7.025”.

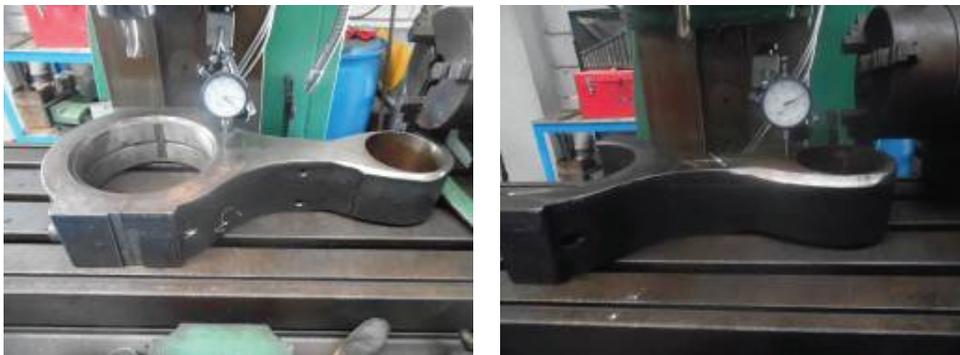
Figura 2-7: Comparación de las bielas.

Es un elemento que transmite la potencia y está sometido a esfuerzos de tensión y compresión durante varios momentos de su operación. En la verificación de torcedura de la biela No.1 se encuentra una lectura de 0.004” y en las bielas 2 y 3, se encuentra una lectura de 0.001”. Se procedió a determinar si la distancia entre centros de círculos es la misma en los 3 componentes, con el fin de determinar si las bielas pueden ser reutilizadas (Figura 2-7).

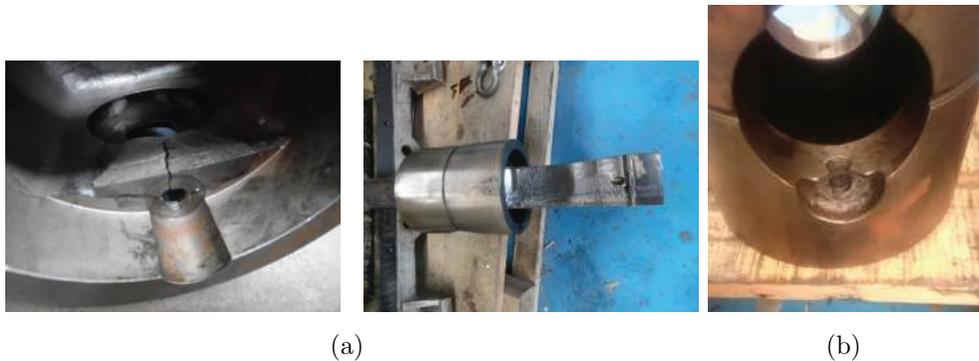
Figura 2-8: a) Inspección del Cross head No.1 fracturado. b). Inspección de Cross head No. 2 fracturado, mismo patrón de falla.

En el momento del desarmado, se observó que está atascado diagonalmente por el esfuerzo del pasador y la biela en el momento de la falla, también con el mismo patrón la falla. Para iniciar el trabajo de reparación de este componente fue necesario realizar un análisis de materiales para determinar el adecuado proceso de soldadura (WPS).

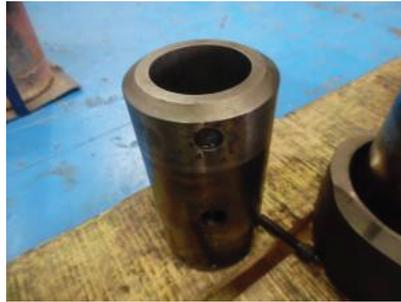
Figura 2-9: Bulón que debe reemplazarse junto con los Cross head.

Los bulones se deben reemplazar junto con los dos patines, ya que no es un elemento que se deba metalizar para recuperar la holgura con el buje (Figura 2-9).

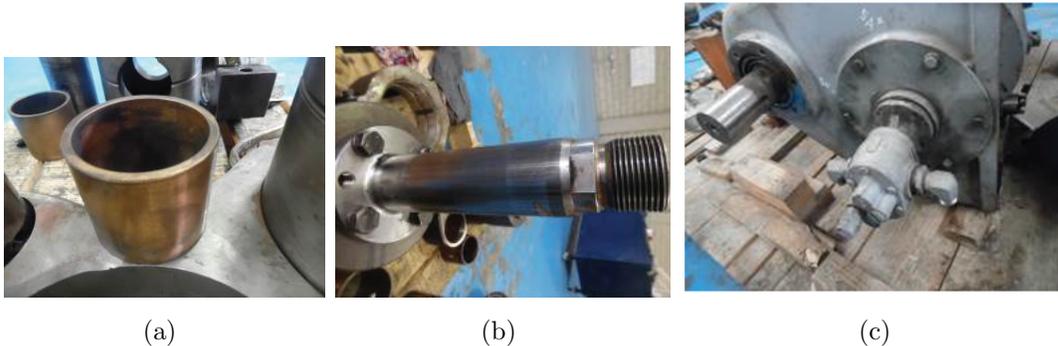
Figura 2-10: a) Bujes de cabeza de biela. b). Pony road (metalizar). c). Bomba de lubricación forzada.

El buje de cabeza está fabricado en bronce (SAE 64), que funciona como cojinete entre el bulón y el Cross head. Estos elementos deben ser reemplazados, por lo tanto, fueron retirados para la verificación y metrología de las bielas (Figura 2-10-a).

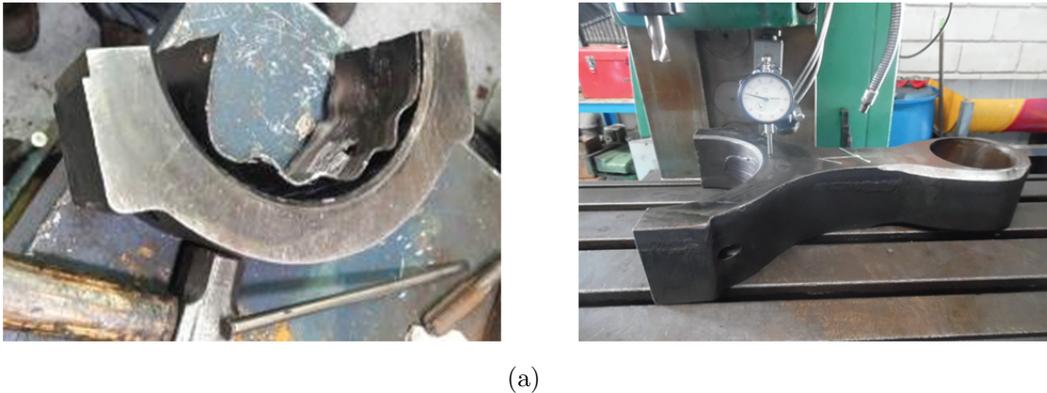
Figura 3-5: Medición planitud de la biela.

La biela afectada en el daño fue verificada dimensionalmente con el fin de compararla con las demás bielas del conjunto que se observan en buenas condiciones. En la inspección se

evidencio que este componente se afectó doblándose longitudinalmente en 0,004” con respecto a las otras dos bielas del conjunto, para poder utilizar la biela se determinó realizar un mecanizado en una fresadora en aras de garantizar planitud de 0.001” y dejarla dentro de tolerancias originales de fabricante. El mecanizado no afecta su funcionalidad operativa ya que la corrección no es mayor a 0.006”, corrigiendo esta planitud podemos garantizar que la medición para ubicar los centros de los agujeros es muy precisa.

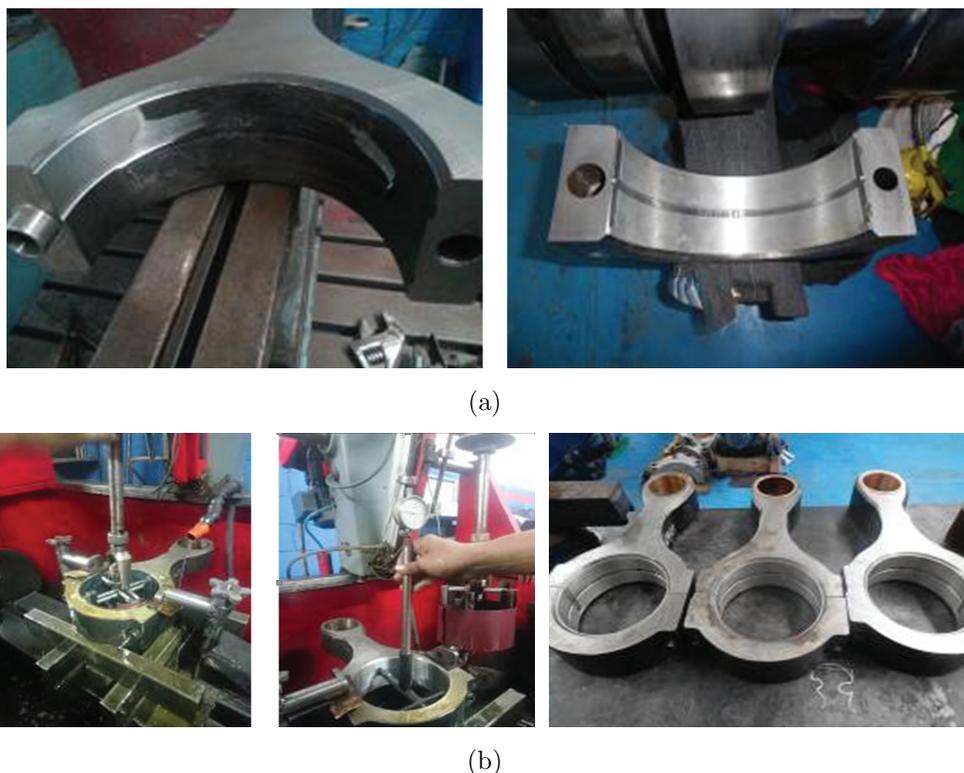
Figura 3-8: a.) Referenciación y ampliación guía tubular. b). Verificación del círculo y rectificación de diámetros.

Al realizar la reparación de la biela, podemos determinar que la longitud total entre centros es la misma en las tres bielas. Se procede a realizar el mecanizado de la guía de los casquetes para que el ajuste con la biela sea el recomendado por el fabricante, estas guías están diseñadas para que el casquete no se gire en operación. Se realiza una inspección de la superficie, la cual no es lo suficientemente lisa para la instalación de los casquetes, por esto es necesario realizar un pulimiento de la superficie con una bruñidora de cilindros la cual garantiza el acabado superficial de la biela.

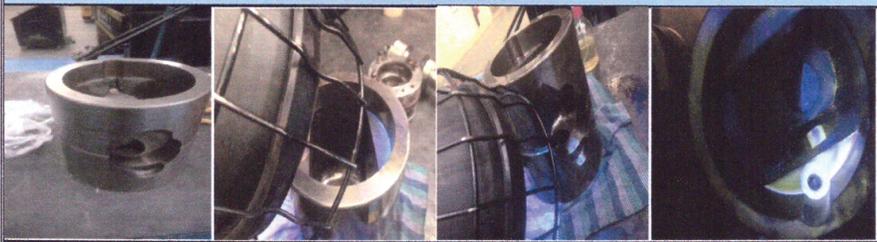
OBSERVACIONES							
MEDIANTE INSPECCIÓN CON PARTICULAS MAGNÉTICAS FLUORESCENTES A DOS (2) CROSSHEAD, NO SE ENCONTRARON INDICACIONES RELEVANTES.							
INSPECTOR
