Implementación del método de análisis de falla en componentes mecánicos

Fundación Universitaria Los Libertadores
Facultad de ingeniería
Bogotá D. C. , Colombia
2017

Trabajo de grado presentado como requisito parcial para optar al título de:

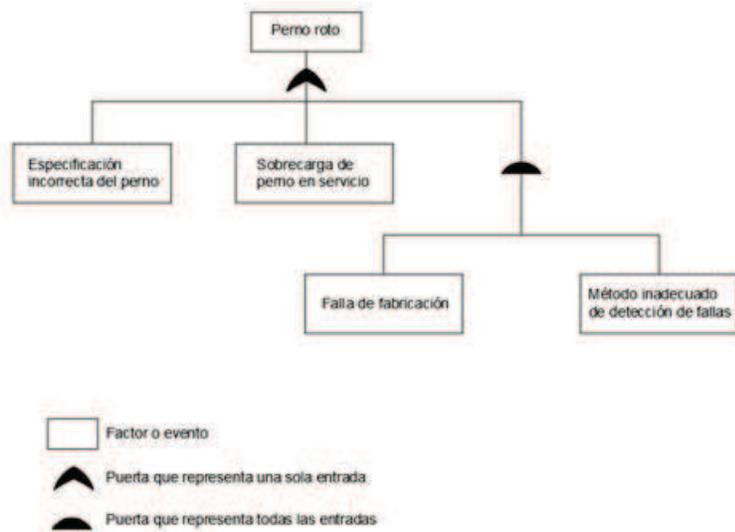
condiciones básicas que conducen a la falla. El árbol se organiza identificando todas las cadenas de eventos que conducen al evento superior y conectándolas con una "puerta" que representa la relación lógica. La Figura 4-2 muestra un árbol de fallas simplificado, con un ejemplo referente a un perno [2].

Figura 4-2: Ejemplo simplificado de árbol de fallas [2].

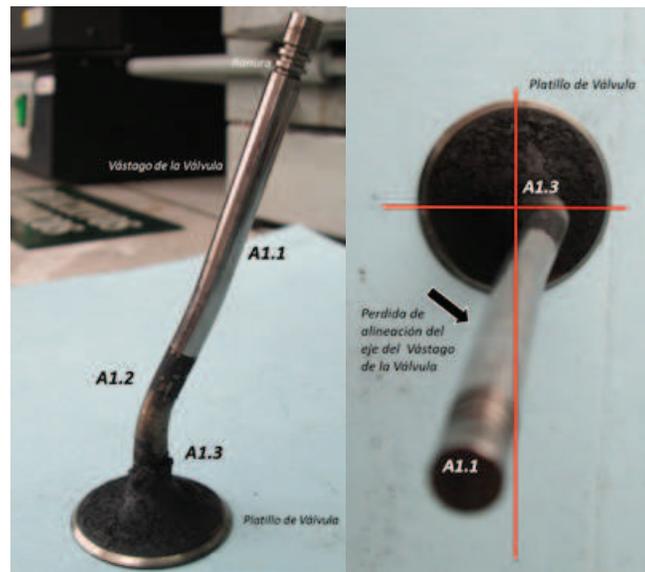
Figura 5-1: Pieza A/B - Deformación plástica de una válvula de escape.

En la Figura 5-1:Pieza A-1 corresponde a la deformación plástica de una válvula de culata, donde se evidencia su estado final después de haber sido sometida críticamente a un grado de deformación plástica del material donde bajo la aplicación de tensiones externas, se genero la flexión de los vástagos causando la falla. Normalmente, el cierre de las válvulas se debe a la acción de un resorte, cuya tensión debe ser suficientemente alta para cerrar la válvula rápidamente, aún en los altos regímenes y al mismo tiempo lo más baja posible para no dificultar en exceso la apertura de la válvula. Dado que se comprobó que tanto el

cuerpo como la cabeza de la válvula son magnéticas, se establece que la válvula es de material mono-metálico, es decir puede estar constituido por un acero aleado con cromo y vanadio.

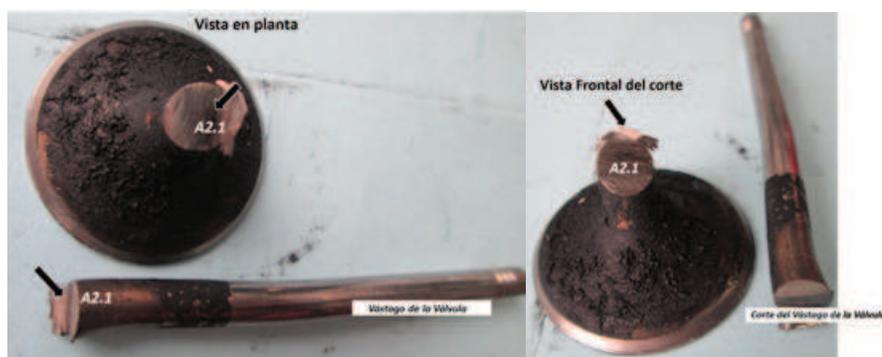
Figura 5-2: Pieza A2 - Ruptura por deformación plástica de una válvula de escape.

A2.2: La separación del platillo y el vástago de la válvula fue el resultado de una carga no controlada, dentro del proceso mecánico de funcionamiento de la pieza. Dado que si con anterioridad no se tuvo un control regulado dentro del mantenimiento de la misma y probablemente se fueron presentando grietas internas, poco a poco la tensión de tracción que se propaga en el centro de la pieza generara mayor probabilidad de que esta falle, en consecuencia se fractura por un punto donde se lograra concentrar la mayor tensión.

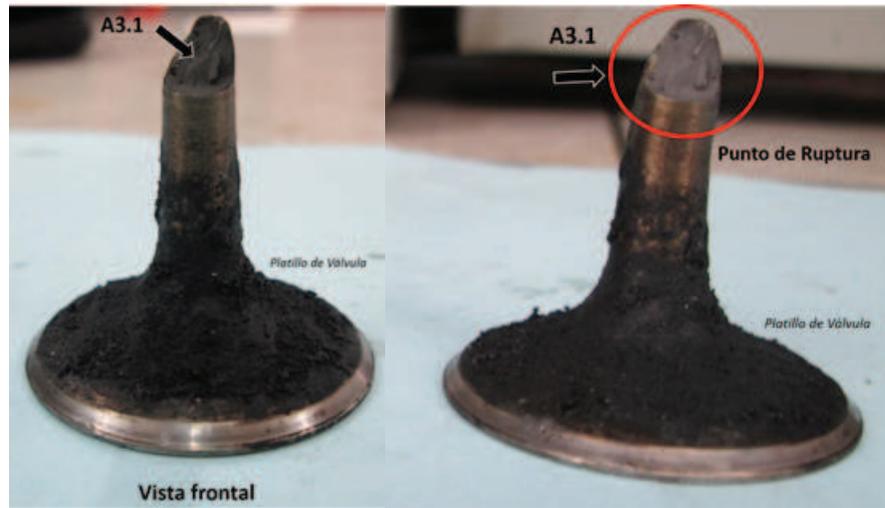
Figura 5-3: Pieza A2 - Ruptura por deformación plástica de una Válvula de culata.

A3.1: En el punto señalado la evidencia registra que la válvula de escape fallo debido a la exposición de temperaturas irregulares en los gases de escape, lo que genero la fatiga al metal, generando una corrosión en el vástago que propicio gradualmente el rompimiento del mismo. Debido a que se aplico un esfuerzo de tracción, la deformación comienza a ejercer flexión en el eje central del vástago, lo cual hace, que este pierda gran parte de su fuerza y el eje parcialmente agrietado termine su vida como un fallo de torsión seguido de la ruptura en caliente, en este caso el vástago se desprende de su posición inicial y genera un impacto drástico el cual logra desprender la pieza dividiéndola en dos partes, es obvio darse cuenta el punto donde fallo el eje de válvula y los puntos críticos que dejan la evidencia de la separación del vástago y el platillo de la válvula, cabe anotar que se evidencia una falta de mantenimiento a la válvula lo cual, aumenta las posibilidades a que este más propensa a presentar una falla.

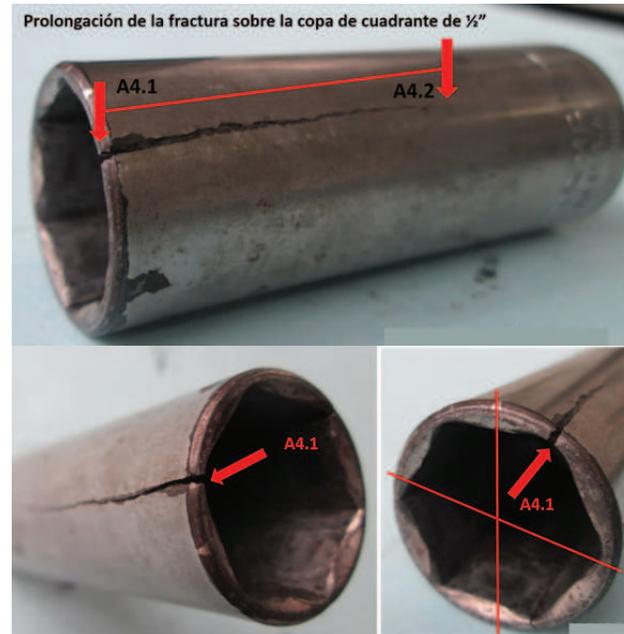
Figura 5-4: Pieza A4 - Fractura sobre copa de cuadrante hexagonal de $\frac{1}{2}$ ".

A4.1: Observamos como se genera un punto de partida, donde se propaga la fractura de la pieza, afectando la integridad de la misma, se considera que la sección cilíndrica bajo carga axial, por ejemplo, las imperfecciones a lo largo de la línea central o en la superficie (Figura 5-4) son los lugares más probables de iniciación de la grieta. En ausencia de elevadores de tensión en la superficie, el inicio de la fisuración a partir de imperfecciones de fabricación es muy probable a lo largo de la línea central de una barra no entallada bajo carga de tracción. En este caso, si el agrietamiento se inicia en otro lugar, tiene que hacerlo porque el estrés local (residual y / o aplicado) fue mayor que a lo largo de la línea central, aunque puede haber excepciones. Algunas excepciones incluyen la distribución aleatoria de las grietas de temple excesivo en aceros en lugares donde la martensita se formó después del apagado o el agrietamiento de la cementita retenida en los límites de grano de acero de bajo carbono después del trabajo en frío. En la imagen inferior derecha, se observa la posición frontal de la pieza donde se genera la fractura, debemos tener en cuenta que todos los materiales y estructuras tienen defectos, pero estos solo son importantes si evitan que el componente no cumpla con el propósito al que fue diseñado, no obstante existen varios factores que pudieron intervenir en la aparición de la fractura, ocasionando las imperfecciones en la pieza mecánica.

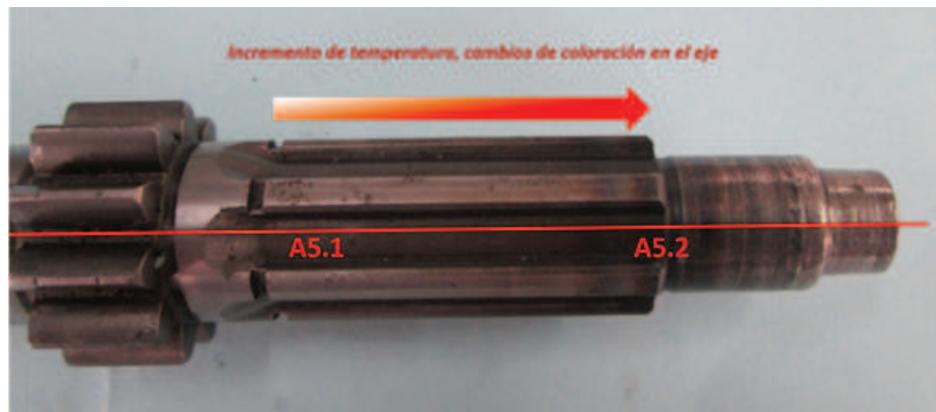
Figura 5-5: Pieza A5 - Deformación térmica en un eje .

Este tipo de deformaciones se evidencian en la Figura 5-5, (Deformación térmica de un eje de salida de potencia), el cual fue sometido a altos cambios de temperatura, generando un sobrecalentamiento en la pieza mecánica, esto generó una deformación térmica dentro del sistema que integra el eje, alterando sus propiedades mecánicas y generando fallas evidenciadas en la pérdida de potencia del mismo, adicional la falta de lubricación aumenta el riesgo de sobrecalentamiento lo cual da paso a la disminución de dureza del material reflejando un cambio estructural y alterando la función a la que fue destinada la pieza.

A5.1-A5.2: Observamos el efecto gradual que propaga el calentamiento sobre el cuerpo del eje, el cambio de la coloración determina la alteración estructural con mayor propagación en la parte derecha del cilindro central del eje, la falta de mantenimiento y lubricación a la pieza acelera el proceso de desgaste, sumado a los esfuerzos a los que la pieza es sometida. En los análisis realizados se establece que la disminución de dureza corresponde solo a una de las

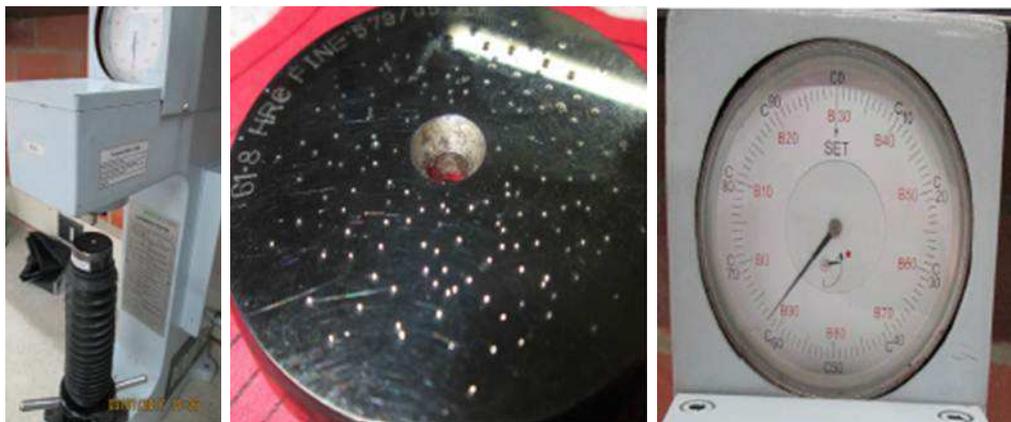
Los ensayos han sido elaborados con el durómetro marca *Brooks Inspection Equipment* con una carga principal 150 kg, el cual posee el número de activo fijo 16500 (23580) del laboratorio de ensayo de materiales de la Fundación Universitaria Los Libertadores, Figura 6-1-(a). Dicho instrumento antes de ser usado en cada prueba, se sometió a inspección previa para verificar su calibración usando el patrón base de 61,8 HRC como lo muestra la Figura 6-1-(b) con este procedimiento previo se corroboran los resultados al medir su respectiva dureza como se aprecia en la Figura(c), en base a estos parámetros, se determina que los resultados obtenidos durante el procedimiento son correctos y verificables en cualquier momento que así se requiera. La normatividad internacional recomendada para el procedimiento de las pruebas de dureza en la cual se apoyo este estudio fue ASTM E18-15 [4].

(a) Durómetro

(b) Patrón de dureza 61.8 HRC

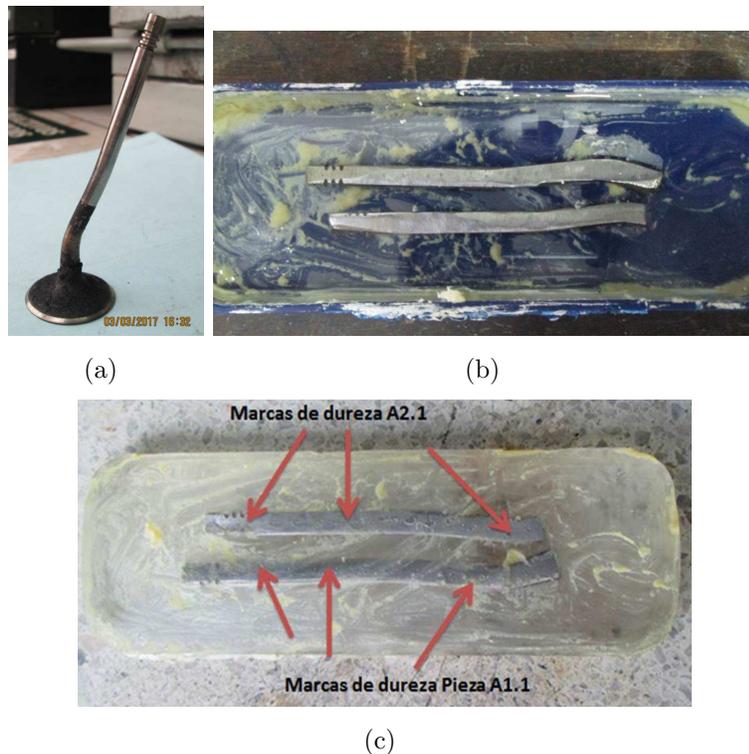
Figura 6-2: Procedimiento utilizado para la medición de dureza en los vástagos de las válvulas.

Para la realización de las ensayos de dureza sobre las piezas bajo análisis, se requirió preparar las piezas con anterioridad lo cual consistió en realizar un esmerilado por secciones opuestas ya que el cuerpo de estos vástagos es de forma cilíndrica. Una vez se alcanzó la condición de planitud en ambas secciones esmeriladas, se realizaron las mediciones de dureza en varios puntos, algunos de los cuales se indican en la Figura 6-2-c.

Los resultados obtenidos se registran en la Tabla 6-1, en la cual se observa una disminución significativa en los valores de la dureza en zonas más cercanas a la cabeza de la válvula. Esto es consecuente con el hecho que la cabeza de la válvula esta en contacto mayor tiempo con los gases calientes y por lo tanto el aumento de la temperatura en esta sección producto de la transferencia de calor en estas zonas tiene un efecto de reblandecimiento sobre el material.

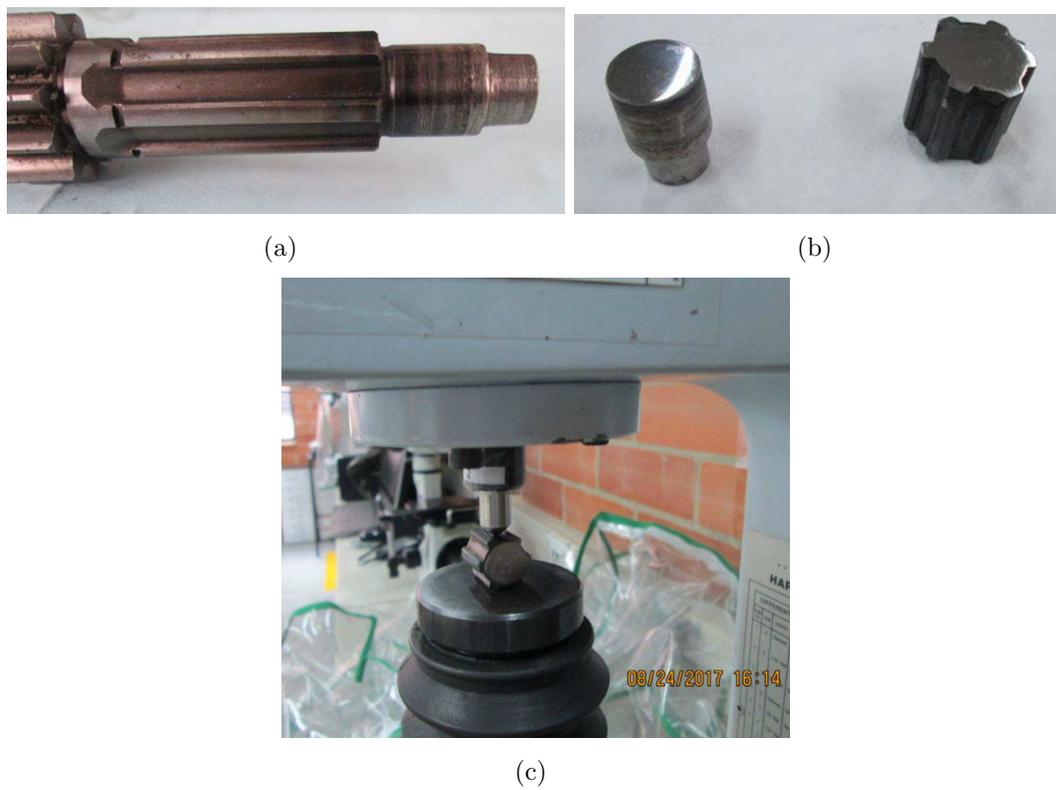
Figura 6-3: Procedimiento utilizado para la medición de dureza en las superficies internas y externas del eje.

Zona	Valor medido sobre algunas superficies del eje
Centro del eje	23
Periferia del eje	28
Superficie del eje en zona afectada	50
Superficie del eje en zona no afectada	61

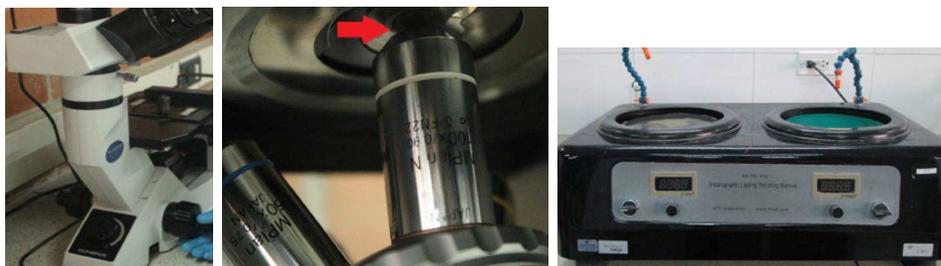
Figura 7-1: Equipos de laboratorio metalográfico.

La elaboración del análisis microscópico o metalográfico en los componentes mecánicos para el análisis de falla, tiene como fin observar cambios de composición y microestructura en distintas zonas internas de cada elemento, con ello se interpreta los cambios y como estos han afectado la resistencia del material, por ende la provocación del fallo total o parcial del elemento. La elaboración de este análisis se apoyado en normatividad internacional ASTM E 3-01 Standard Guide for Preparation of Metallographic Specimens [3] y ASTM E 340-00 Standard Test Method for Macroetching Metals and Alloys [5]. Los ensayos han sido efectuados con ayuda de distintos instrumentos y materiales los cuales fueron usados y suministrados por el laboratorio de ensayo de materiales de la Fundación Universitaria Los Libertadores. Los instrumentos y materiales usados fueron: Microscopio metalográfico invertido OLYMPUS GX 41 Figura 7-1-(a) con número de activo 16498-16 7-1, lentes de microscopio 7-1-(b) y máquina de pulido metalográfico 7-1-(c) con número de activo 25143 7-1, alúmina u oxido de aluminio, lijas con tamaño de grano 240, 280, 400, 600 y 1000, paños de pulido y ácido nítrico al 5%. En el registro de los análisis en las piezas, se implementa unas marcas enumeradas sobre la superficie no pulida a espejo de las probetas, esto se realiza para tener una noción de los puntos estudiados, se hacen las marca en la zona no pulida ya que los lentes del microscopio se encuentran en la parte inferior de este figura, por ello se pone la probeta de forma que la superficie pulida repose sobre la base el mismo.

(a) Microscopio Óptico (b) Lente del microscopio, 1000X. (c) Máquina de pulido con discos y paño

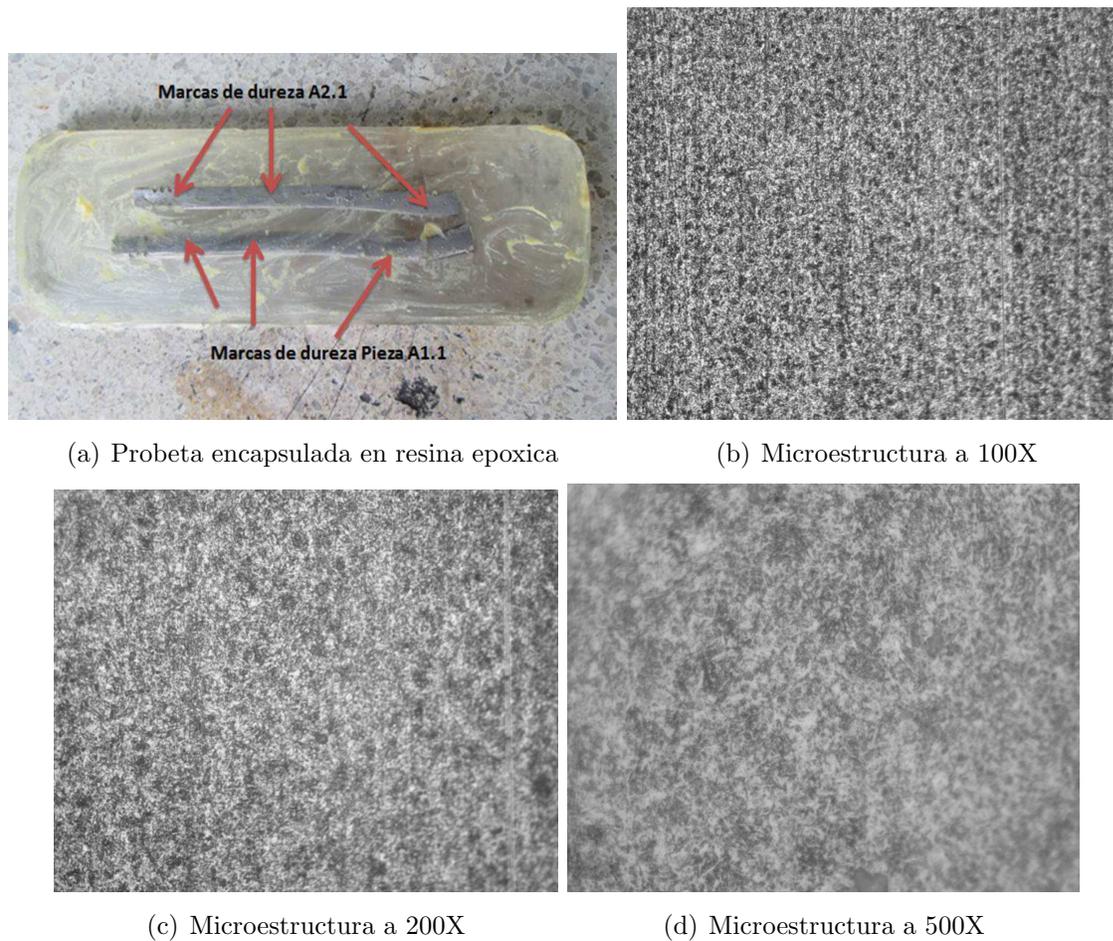
Figura 7-2: Pieza A/B - Deformación del vástago de las válvulas de escape de un motor de combustión interna.

Metalografía Probeta A1.1 y A2.1. Los vástagos de las válvulas tuvieron que ser esmerilados por secciones opuestas con el fin de crear dos superficies planas que permitan la medición de la dureza en el material al interior del vástago con lo cual se pueda comparar con la dureza esperada mediante la microestructura que presenta a lo largo de los vástagos. Además, debido a que el cuerpo de los vástagos es de forma cilíndrica se tuvieron que encapsular para poder realizar la manipulación y pulido de las piezas. La Figura 7-2-(b) y 7-2-(c) y (d) ilustran la forma en la que se encapsulo la probeta y la microestructura obtenida en la región cercana a las ranuras de las cuñas de la válvula vista a diferentes aumentos y la microestructura obtenida en el vástago en la región cercana a la cabeza de las válvulas.

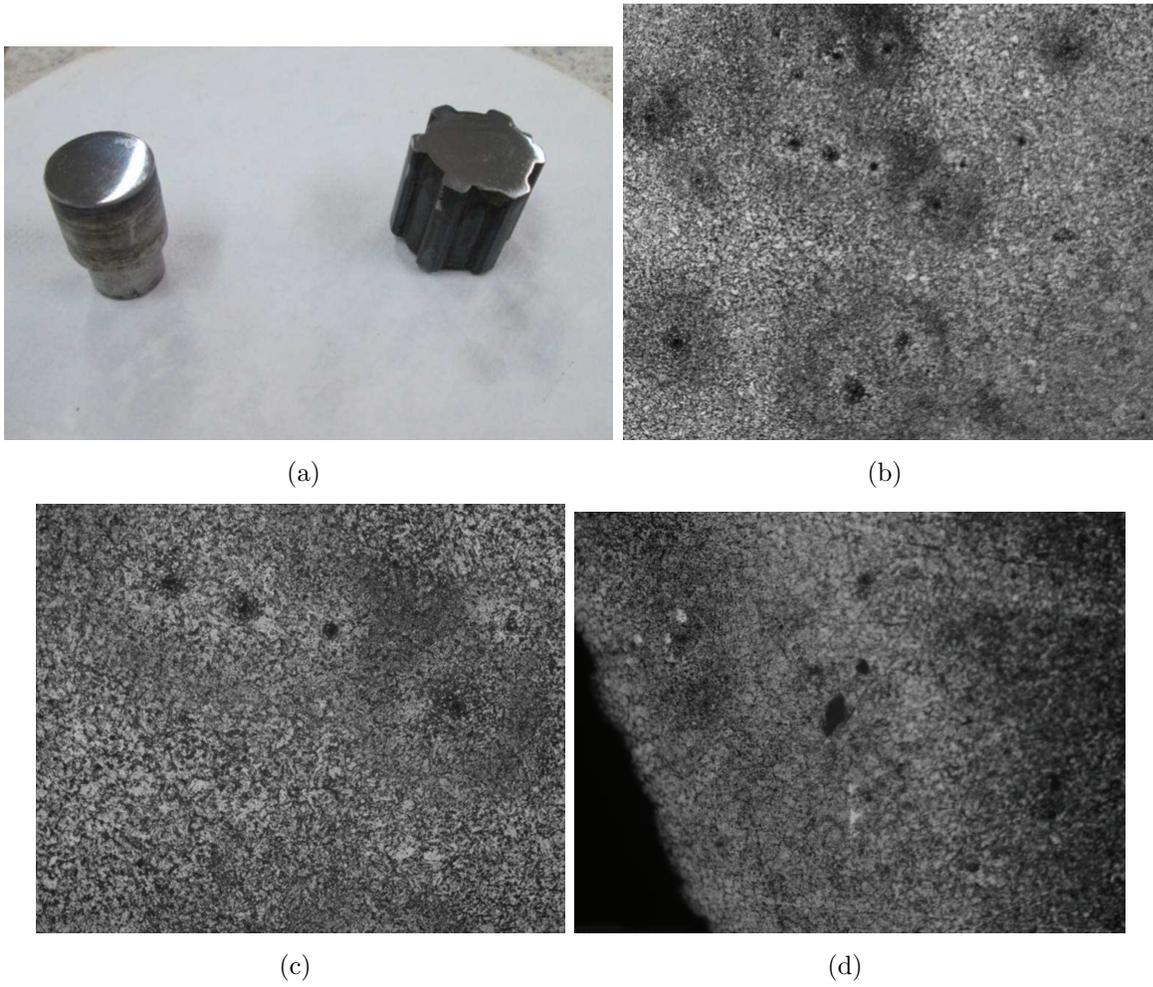
Figura 7-5: Pieza E - Eje de salida de potencia.

A esta pieza se le efectuaron cortes seccionales tanto en la zona en la que se evidencia el calentamiento así como en las zonas en las que no presentan coloración con el fin de realizar ensayo de dureza en cada una de las tramos cortados y adicionalmente preparar las zonas que se pulieron y se analizaron en el microscopio. La Figura 7-5 ilustra el estado de las secciones cortadas y el aspecto de las probetas una vez que fueron pulidas a espejo y atacadas con Nital (5%). Las otras imágenes muestran la microestructura perlítica del acero evidenciando la presencia de inclusiones no metálicas al interior de una matriz ferrítica, siendo este acero posiblemente un ANSI-SAE 4140, enfriado lentamente para generar la microestructura de perlita fina.

En la parte (d) de la misma figura se observa la microestructura a 200X de la superficie en la sección transversal del eje en la zona afectada por el calor. En esta imagen se alcanza a observar la transición entre la microestructura del núcleo del eje y la periferia que presenta un endurecimiento superficial. Esta zona endurecida es la que genera una alta resistencia mecánica a los esfuerzos cortantes en el eje y alcanza un valor de 50 HRC, como se mostró en la Tabla 6-2, el cual es menor que el registrado en la superficie de la sección que no sufrió afectación térmica.
