## **ANÁLISIS DE FATIGA DE RESORTE HELICOIDAL**

Trabajo de grado presentado como requisito parcial para optar al título de:  
Ingeniero Mecánico

- Realizar el análisis de falla por fatiga. A un resorte helicoidal, aplicando el análisis de falla. Para el tipo de suspensión de los automóviles, Chevrolet Sail.

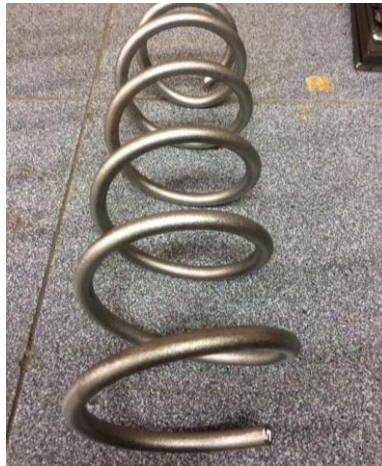
Lo primer que se hace para iniciar el proceso es una inspección visual a la pieza que se va someterá a las pruebas que en este caso es el resorte helicoidal, el cual no presente ningún tipo de anomalía.

*Figura 1 Inspección visual del resorte.*

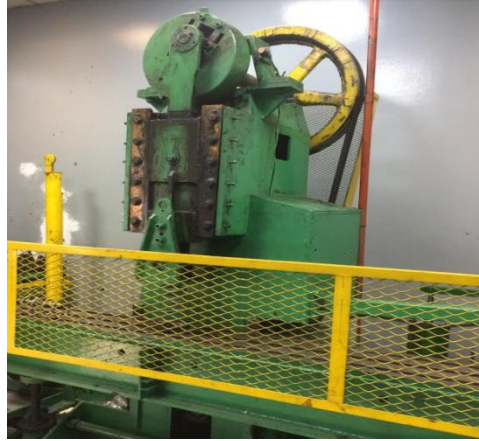
Después de realizar la inspección visual del resorte y de determinar su buen estado físico, se realizó la debida instalación entre la bancada y la copela del resorte Chevrolet Sail M300. En la máquina de prueba fatiga lineal de 4 HZ® y se da inicio al proceso de ciclado en el cual se cuentan 101757 ciclos antes de que el material del resorte presento la falla.

*Figura 2 Maquina prueba de fatiga lineal de 4 hz.*

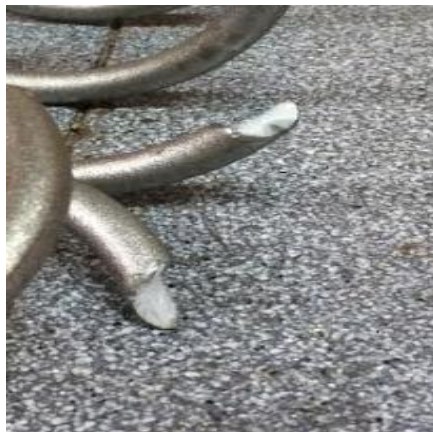
Se realiza una inspección visual del resorte helicoidal por la parte donde falla. Para este procesos se deja un registro fotográfico, en el cual se observa como fallo la pieza, y se evidencia lo prolongación de la falla por el material. Se observa el inicio de la falla y las marcas convergen al mismo punto posteriormente se obtiene una zona de fractura final. Lo que indica que aparentemente el resorte falla por fatiga.

*Figura 3 Zona de falla en el resorte*

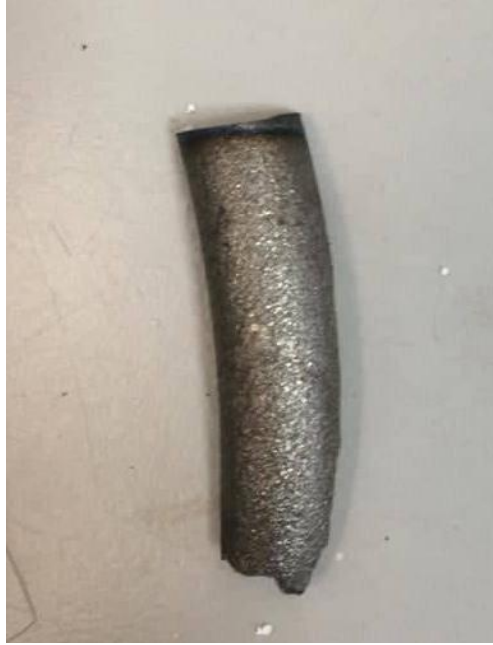
- Etapa uno: escoger la pieza a estudiar. En este caso del resorte helicoidal se realiza un corte cerca a las puntas donde se presenta la falla.

*Figura 4 Selección de la pieza a estudiar.*

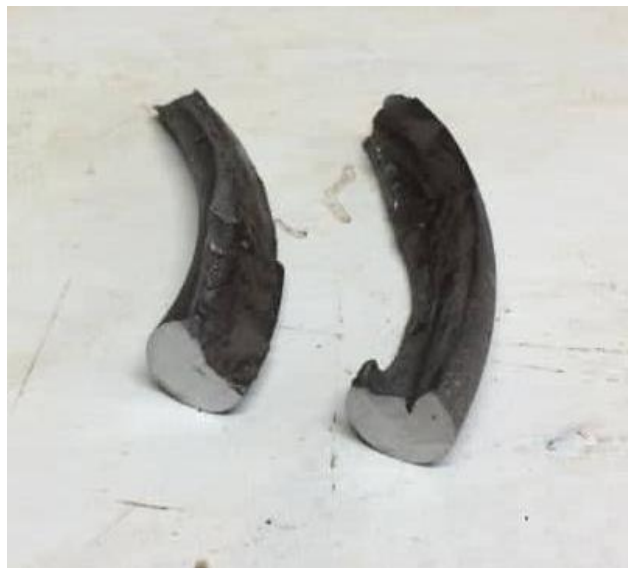
- Etapa dos: Se realizó registro fotográfico de la pieza que fue intervenida en el proceso de micro estructura con el fin de ser analizada previamente en donde se produjo la falla del material. Esta se profundiza en las zonas donde se presenta la entalla.

*Figura 5 Corte de la pieza que será estudiada.*

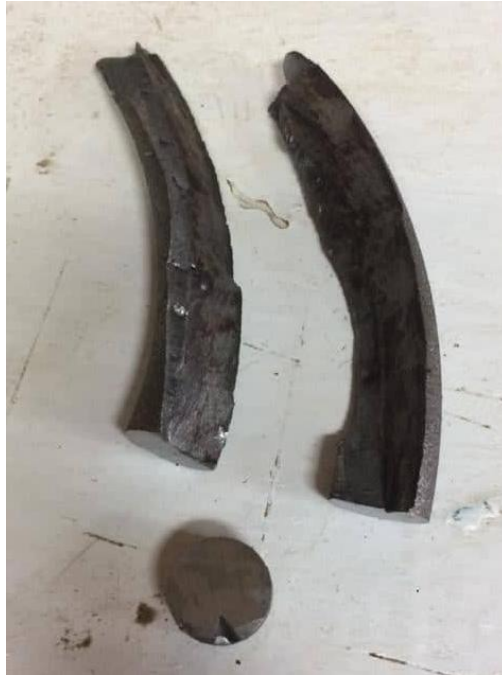
- Etapa tres: después de elegir las piezas a intervenir se realizaron cortes en las mismas, puesto que se necesitan superficies completamente planas para dar inicio al proceso de pulido hasta obtener un brillo espejo, este proceso se realiza por medio de una cortadora el cual debe ser lento debido a las altas fuerzas que se ejercer y a la temperatura que se puede alcanzar, para evitar estos efectos se debe realizar el corte con refrigeración preferiblemente con agua para garantizar una temperatura optima y no dañar la superficie del material que será intervenida.

*Figura 6 Selección de la probeta sometida a prueba de micro estructura*

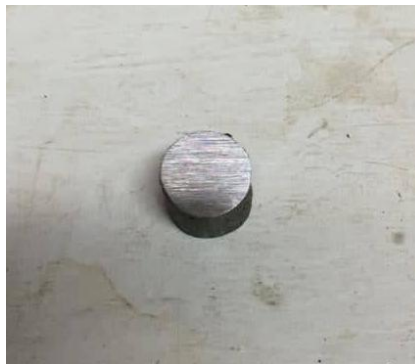
- Etapa cuatro: En el momento que se tiene la probeta con el tamaño adecuado para una fácil manipulación se selecciona una de las dos caras por la cual se realiza el pulido para seguir con el proceso de micro estructura.

*Figura 7 Preparación de la probeta para prueba de micro estructura*

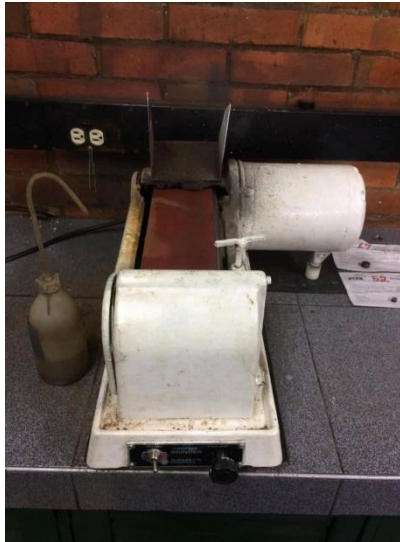
- Etapa cinco: se da inicio al lijado para esto se coloca sobre la banda de la pulidora metalográfica que tiene menor número de revoluciones el papel abrasivo n°240 y se mantiene constantemente húmedo, se ejerce presión suavemente sobre la superficie a observar de la probeta, hasta que sea cubierta totalmente de rayos de pulido paralelas.

*Figura 8 Pulidora de banda.*

Una vez que se obtiene este resultado, se detiene la pulidora se desmonta el papel abrasivo n° 240 y se monta el papel abrasivo n° 300, se mantiene constantemente húmedo, se ejerce presión suavemente sobre la superficie a observar de tal manera , que las nuevas rayas de pulido sean perpendiculares a las obtenidas con el papel n°240. Una vez que la superficie a observar está cubierta totalmente de rayas, se apaga la pulidora se desmonta el papel n° 300 y se monta el papel abrasivo n°400. Teniendo la precaución de girar la probeta 90° para que las rayas de pulido sean perpendiculares a las producidas anteriormente, se mantiene húmedo constantemente el papel abrasivo, generando una presión suave sobre la superficie a observar. Esta misma operación se repite con el papel abrasivo n° 400

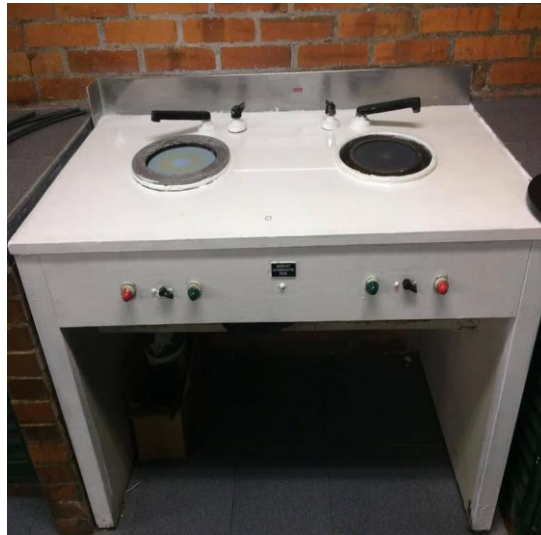
- Etapa seis: luego de pasar la probeta por las diferentes lijas hasta obtener la superficie uniforme y lisa se da fin a este proceso con llevar la probeta al pulido de brillo espejo , para este se inicia el pulido sobre un paño, con ayuda de una pulidora metalográfica que es de menos número de revoluciones este procesos se realiza con alúmina disuelta en agua con el fin de obtener un mejor terminado, para finalizar este proceso es de gran ayuda el microscopio en el cual se verá la probeta y se verificara si queda alguna imperfección de lo contrario se dará finalizado el proceso con éxito.

*Figura 9 Pulidora metalográfica.*

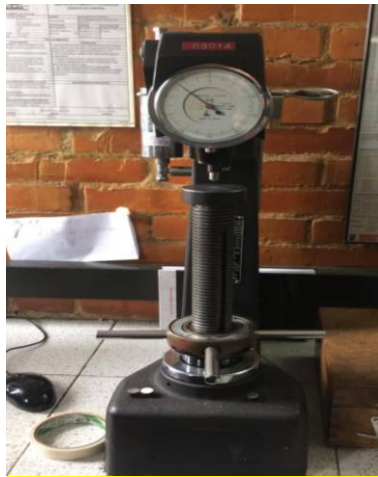
- Etapa nueve: última fase del análisis metalográfico, en esta fase con ayuda de un durómetro mecánico de marca MISAWA SEIKI Modelo 3R Medidor de dureza Rockwell, Pila de peso; 60Kgf (suspensión), 40Kgf, 50Kgf (como se indica) Total de 150Kgf, el cual posee una punta de diamante con el fin de que su dureza sea mayor al material que se estudia, se realizó la prueba de dureza a la probeta para tener la referencia del acero que se está utilizando, con la medida de dureza arrojada se identificara por medio de las tablas de propiedades de aceros industriales que acero es el que se está tratando. La dureza que nos dio en el material fue de 51HRC, 51HRC, 51,5HRC, 51,5HRC y 52 HRC.

*Figura 11 Durómetro mecánico.*

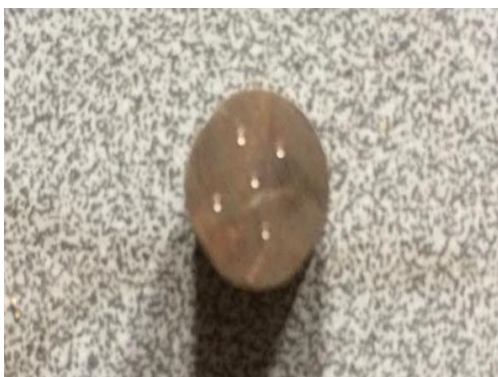
*Figura 17 Huellas en probeta al realizar pruebas de dureza.*

Esta prueba de dureza se toma con el durómetro mecánico en cinco repetidas ocasiones en diferentes puntos de la probeta como se observa en la figura 17. Los resultados obtenidos son los que se observan en la figura 19 datos de dureza la cual hace una relación distancia vs dureza.

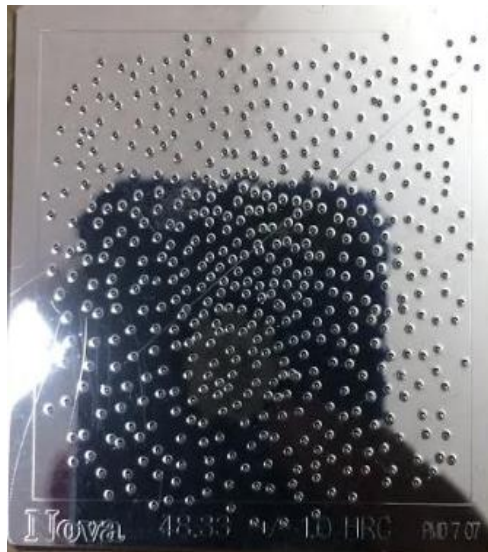
*Figura 18 Patrón de toma de dureza.*

Con este patrón verificamos que el durómetro está calibrado y en óptimas condiciones, para que las muestras de dureza sean confiables, así mismo se garantizó que la toma de dureza está dentro de especificaciones establecidas.

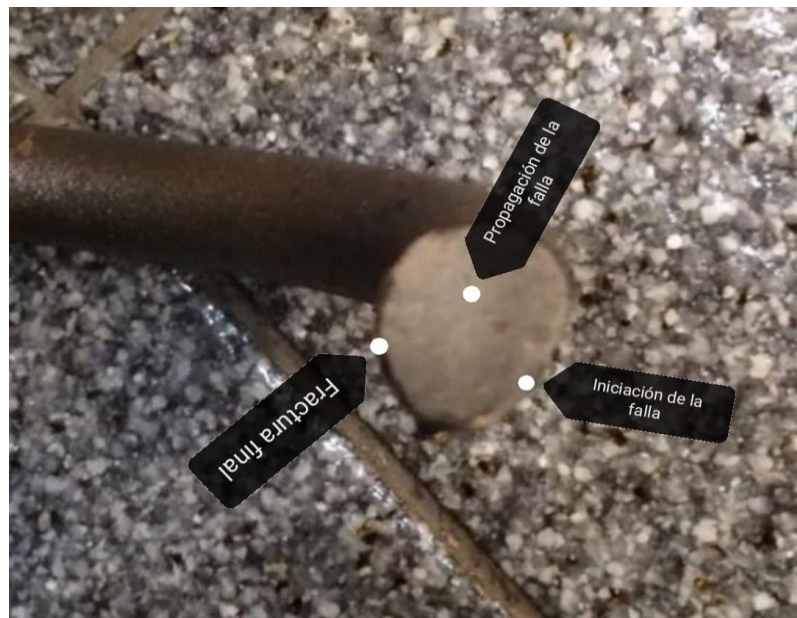
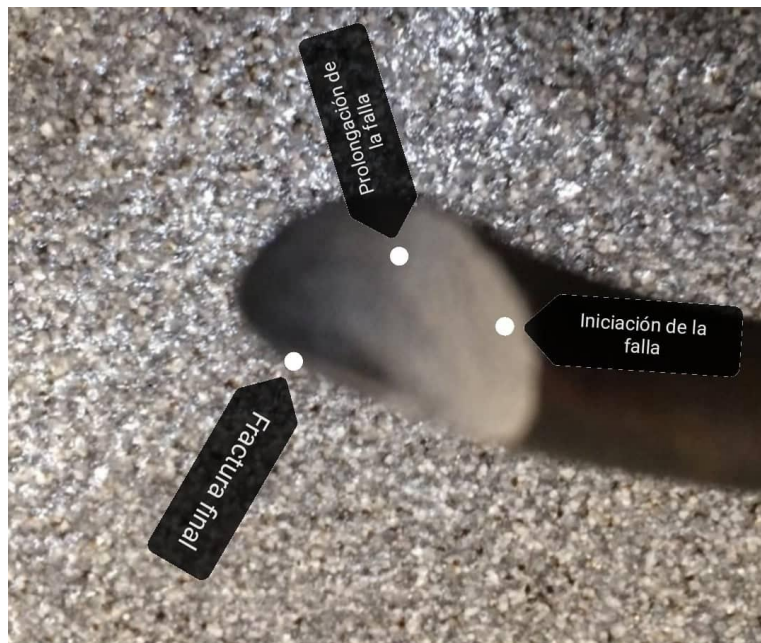
Se lleva a cabo una inspección visual del resorte en la zona de falla, en el cual se evidencia:

El resorte falla por fatiga que es causada por la tensión a la que se somete el resorte, en este caso de cargas cíclicas constantes, la falla da inicio por una grieta que se encuentra localizada en un extremo del resorte la cual inicia su expansión por medio del material generando las marcas de playa estas son generadas cuando el material es expuesto durante un tiempo prolongado a tensiones oscilantes, una vez que pase la tensión máxima esta hace que el material falle.

*Figura 23 Marcas de falla resorte A1.*

*Figura 24 Marcas de falla resorte A2.*

*Figura 25 Marcas de falla resorte A3.*

Al someter estos resortes a condiciones severas de carga, disminuye considerablemente su vida útil presentándose el fenómeno de fatiga, el cual ocasiona debilitamiento del material perdiéndose propiedades mecánicas generándole un micro grieta.
