Análisis de falla de 3 válvulas de admisión de un motor de combustión interna

Fundación Universitaria Los Libertadores
Facultad de ingeniería
Bogotá D. C. , Colombia
2018

Trabajo de grado presentado como requisito parcial para optar al título de:

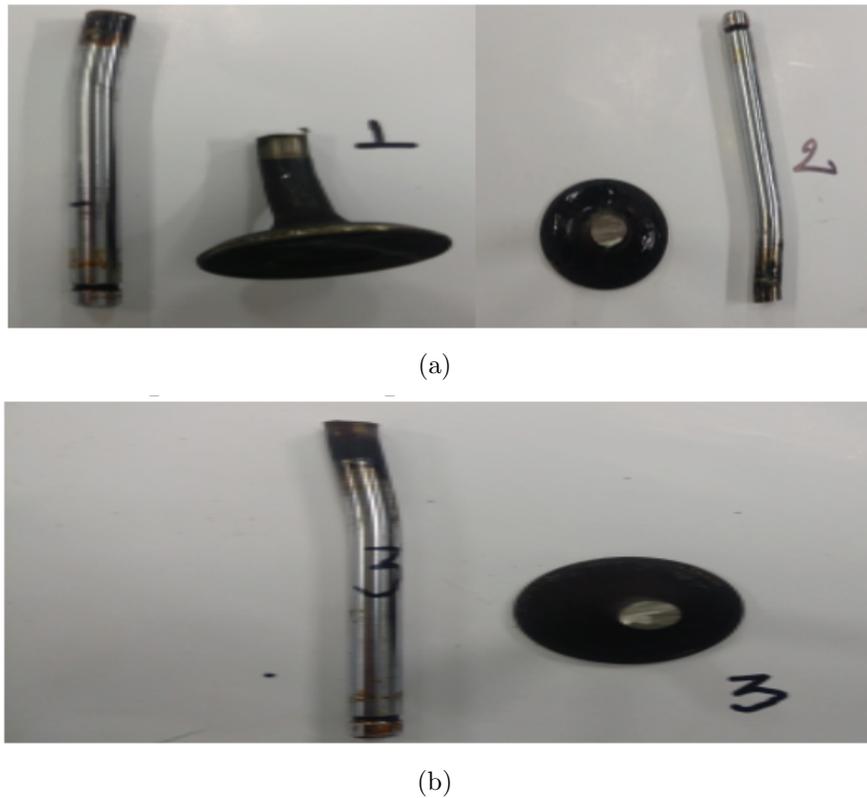
Figura 3-2: a). Corte válvula 1 y 2. b). Corte válvula 3.

Luego de tener inspeccionadas las válvulas e identificadas se procedió a realizar un corte en el inicio de la cabeza de la válvula usando la tronzadora. para este procedimiento se contó con la supervisión del docente dado el riesgo latente que existe de sufrir un accidente, también fue necesario usar la careta para pulir con el fin de evitar que partículas que pueden salir despedidas desde la pieza de corte, pudieran ocasionar lesiones en el rostro o en los ojos.

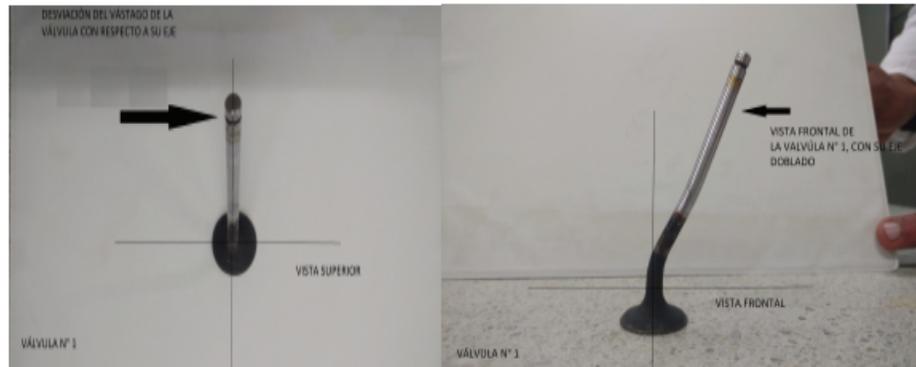
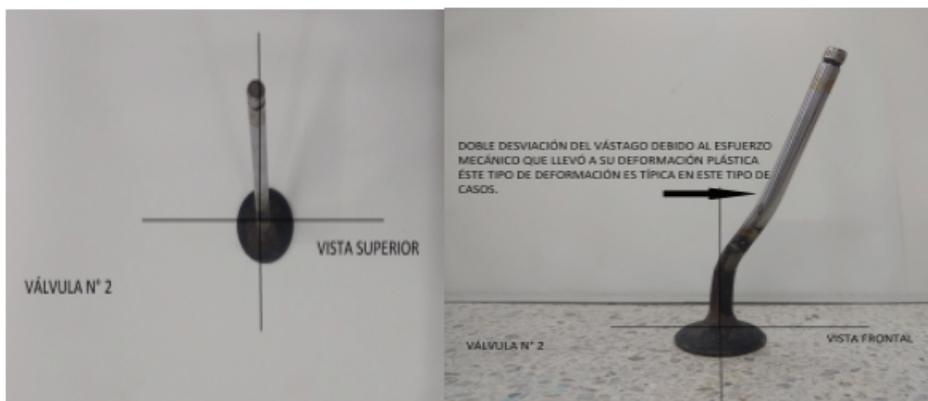
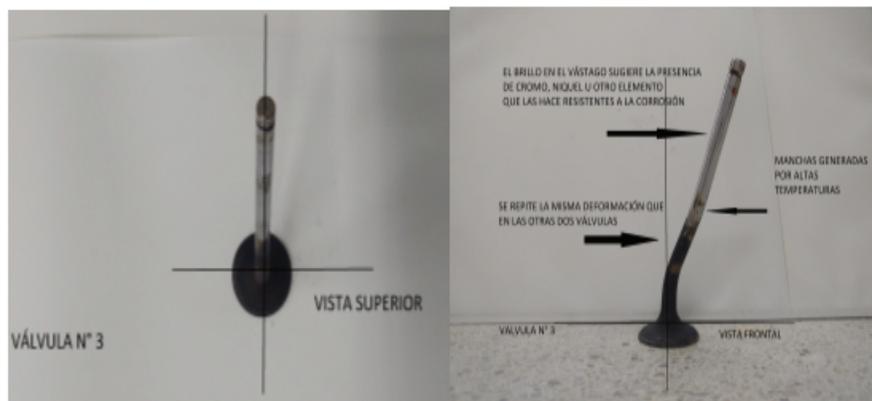
Como se puede observar en las siguientes imágenes las válvulas sufrieron una fuerte deformación, la hipótesis planteada desde el inicio del proyecto está dirigida a una falla relacionada con una falla mecánica y no térmica, aparentemente por el impacto contra el eje de levas o contra los pistones. En las fotografía se aprecia la deformación del vástago de la válvula el cual se desvió de su eje de forma dramática. Esta deformación parece ser casi idéntica en cada una de las tres válvulas si se comparan por sus vástagos.

Figura 3-1: a). Inspección válvula 1, b). Inspección válvula 2, c). Inspección válvula 3.

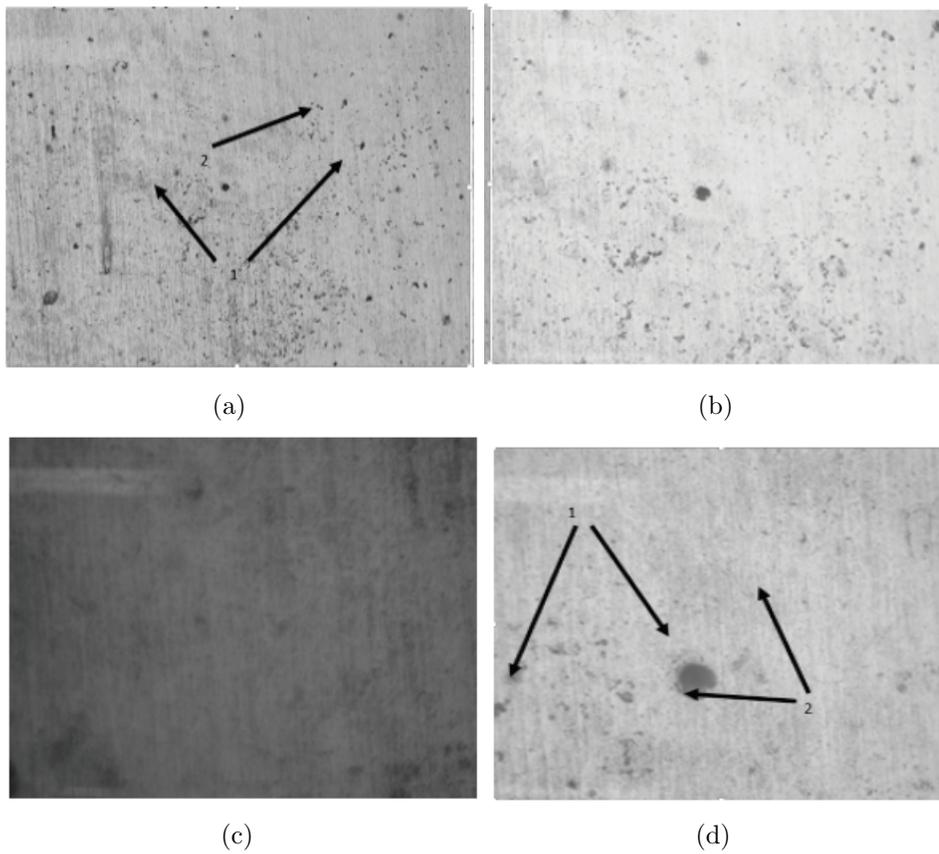
Luego de terminar la preparación de las válvulas y haber hecho el ataque químico con Nital (10 %), se puede apreciar como lo muestran las imágenes que acero del cual están fabricadas las válvulas parece ser acero austenítico al cromo vanadio o al cromo níquel, lo cual explica porque las válvulas son no magnéticas y porque no sufrieron oxidación. En la imagen ampliada a 100x podemos observar una microestructura austenítica con carburos de cromo en los límites del grano y la ausencia de ferrita. En la imagen ampliada a 100x y a 200x, podemos observar una microestructura austenítica con carburos de cromo en los límites del grano(1) y (2). En estas dos últimas imágenes se aprecian los carburos de cromo/vanadio (1) en una matriz austenítica (2) típica de los aceros inoxidable. La estructura se mantiene uniforme en las tres válvulas analizadas.

Figura 4-1: a). Microestructura generalizada de las válvulas 100X. b). 200X. c). 500X. d). 1000X.

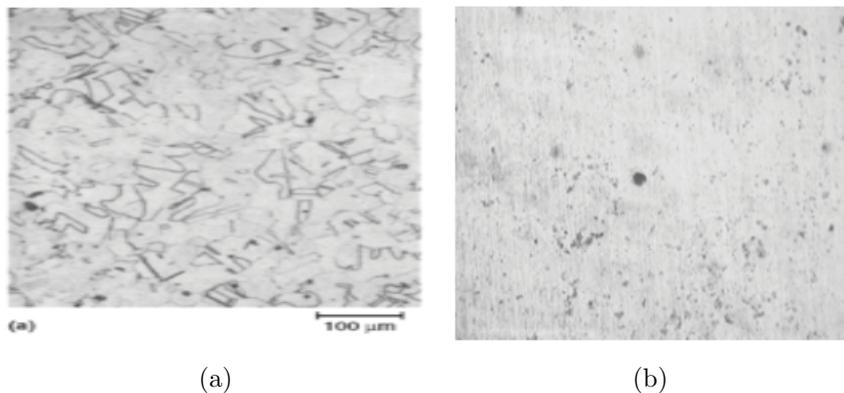
Al comparar las imágenes obtenidas del análisis metalográfico y compararlas con imágenes obtenidas como referencia se observa alta similitud con un acero inoxidable A-286 (AISI 660, 150 HV). La aparente no similitud entre las estructuras se debe a un uso no adecuado del agente químico usado para este estudio metalográfico, ya que en lugar de usarse NITAL debió usarse ácido pícrico lo cual aumentó el tiempo de espera para que el ataque fuera efectivo y con una obtención de resultados básicos. No obstante se logró determinar que la deformación en la válvula no fue efecto del aumento de temperatura durante la combustión ya que la microestructura permanece constante a lo largo de los puntos examinados en las tres válvulas y sin evidencia de deformación por fatiga térmica.

Con esto podemos deducir con gran seguridad que las válvulas no sufrieron deformación térmica sino deformación plástica únicamente. La deformación en las válvulas fue producto de un choque repentino contra el eje de levas por una pérdida en los tiempos de apertura y cierre, esto posiblemente por una ruptura de la correa de repartición durante el funcionamiento del motor, adicional a esto es fácil deducir que las válvulas estudiadas no fueron usadas para lo que fueron fabricadas, generalmente las válvulas con aleaciones de níquel-cromo son usadas como válvulas de escape ya que son estas las que están sometidas a mayores temperaturas que las válvulas de admisión así como el sometimiento a los gases producidos luego de la combustión los cuales son altamente corrosivos.

Figura 5-1: a). Acero inoxidable A-286 (AISI/SAE 660, 150 HV) b). Microestructura generalizada de las válvulas.
