ANÁLISIS DE CORROSIÓN DE VÁLVULAS DE ADMISION Y ESCAPE DE UN
MOTOR DIESEL

FUNDACIÓN UNIVERSITARIA LOS LIBERTADORES
FACULTAD DE INGENIERÍA Y CIENCIAS BÁSICAS
BOGOTÁ D. C.
2018

Trabajo de grado presentado como requisito parcial para optar al título de
ingeniero mecánico.

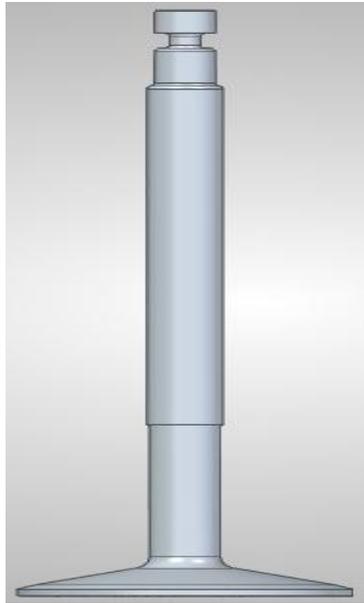
Ilustración 1. Válvulas de admisión y escape
Fuente (Propia)

Las válvulas de escape y admisión cierran herméticamente la cámara de combustión y controlan el reciclaje de gases en el motor, estas son sometidas a elevados esfuerzos térmicos, mecánicos donde están expuestas a la corrosión. El esfuerzo mecánico se origina como consecuencia del doblamiento del platillo de la válvula a causa de la presión de encendido y por el fuerte impacto que éste recibe al cerrarse. El espesor y la conformación del platillo de la válvula, y la selección adecuada del material reducen estos esfuerzos a un nivel aceptable. La temperatura de la válvula de escape aumenta todavía más durante la exhalación de los gases de escape calientes. El enfriamiento de las válvulas se efectúa sobre todo por la disipación de calor a través del inserto para asiento de válvula en el punto muerto superior del cilindro. Una parte menor del calor se disipa a través de la guía de válvula hacia la culata. Las válvulas de admisión alcanzan temperaturas de 300°C a 550°C aproximadamente, mientras que las temperaturas de las válvulas de escape pueden llegar hasta 1.000°C, (“Válvulas · Motorservice,” n.d.) adicional a las altas temperaturas de combustión que soportan las válvulas se suman la interacción con el combustible, cuya reacción química al entrar en la cámara de combustión interactúa con las válvulas que con el pasar del tiempo y del trabajo mecánico que realiza el motor, las válvulas se ven sometidas a desgaste por corrosión, dicha corrosión va generando mínimos desprendimientos de material y o pérdida de masa que deja como consecuencia fallas en el sentido de las válvulas y pérdida de compresión en el motor, en especial la válvula de escape por ser la que soporta mayores temperaturas al ser el componente mecánico que dirige los gases de la combustión hacia el exosto.

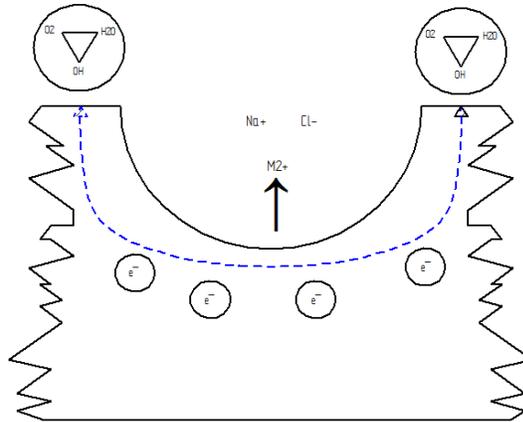
Ilustración 2. corrosión por picadura en superficie metálica.¹
Fuente (Propia)

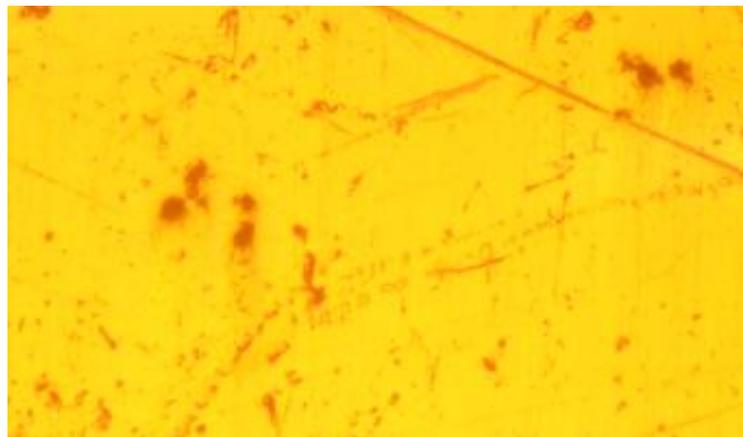
Ilustración 3. Fractografía donde se evidencia la corrosión por picadura.
Fuente (Propia)

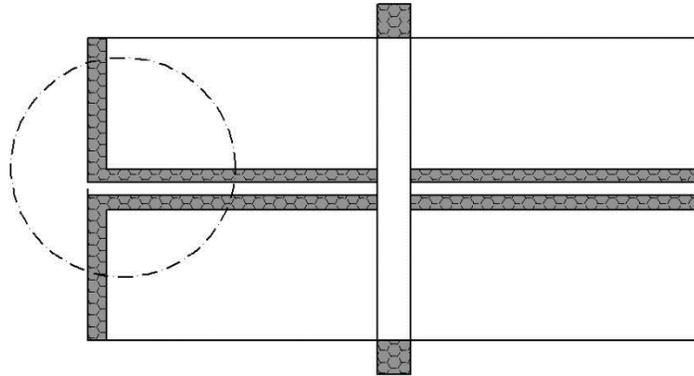
Ilustración 4. corrosión por hendiduras en superficie metálica.
Fuente (Propia)

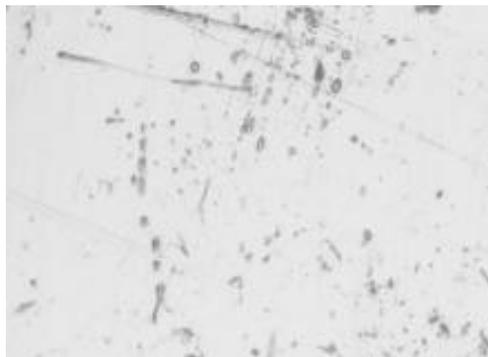
Ilustración 5. Fractografía donde se evidencia la corrosión por grietas o endiduras.²
Fuente (Propia)

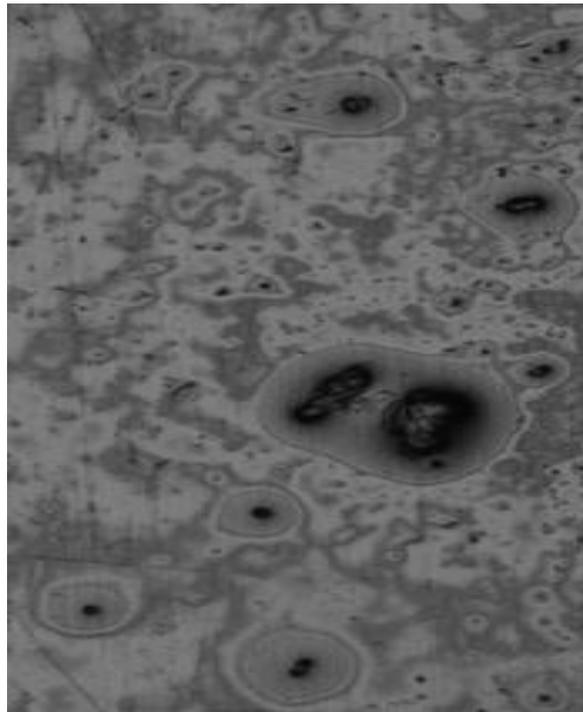
Ilustración 6. Fractografía donde se evidencia la corrosión intergranular.
Fuente (Propia)

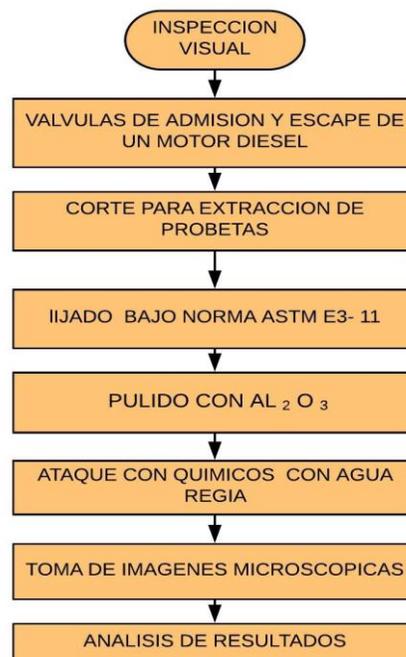
Diagrama 1. Flujograma de experimentación de este proyecto.

Para desarrollar la parte experimental de este proyecto, se planteó el procedimiento expuesto en el siguiente diagrama.

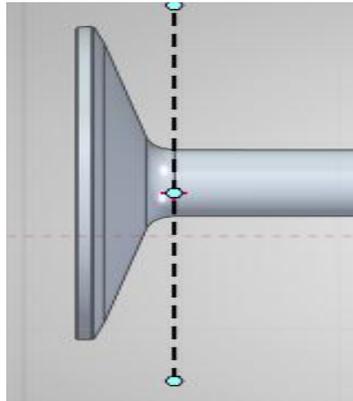
1. Inicialmente se realiza un corte transversal, con el fin de separar la cabeza de la válvula con respecto a su sección longitudinal como se muestra en la siguiente figura.

Ilustración 7. Fotografía donde se evidencia el corte transversal.

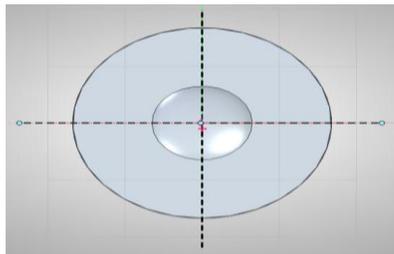
2. Para el segundo proceso de corte, se efectuó la división de la cabeza o platillo de la válvula en 4 partes iguales, de acuerdo a la siguiente figura.

Ilustración 8. Fotografía donde se evidencia el corte en 4 partes iguales.

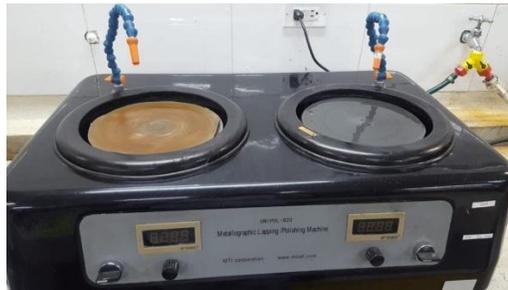
3. Posteriormente se realizó un proceso de lavado en cada una de las probetas previamente cortadas, con el fin de remover grasas, aceites y desechos, usando como solvente orgánico Ácido clorhídrico (6N HCl).
4. Se realizó el pulido de piezas con lijas de agua con tamaños de grano 80, 100, 150, 220, 400, 1000, 1200y 1500 en dirección perpendicular a las líneas del anterior lijado, con el fin de reducir irregularidades en la sección de corte, hasta obtener una superficie lo menos rayada posible.
5. En la máquina de pulido, se utilizó un paño con alúmina hasta obtener brillo espejo de la piezas, teniendo cuidado que la presión ejercida en la pieza no sea excesiva para evitar rayones no deseados. Esta operación se realizó a 182 revoluciones por minuto con constante suministro de una suspensión de alúmina con agua.

Ilustración 9. Fotografía de equipo de pulido de doble disco para alistamiento de prueba metalográfica.

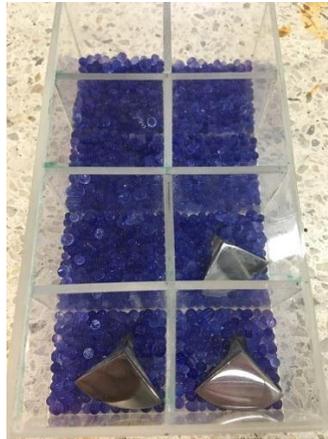
6. Se realiza una capsula para introducir las probetas ya acabadas tipo espejo en gel silica cuyo objetivo es absorber la humedad en torno a las probetas.

Ilustración 10. Fotografía caja con probetas con gel silica.
Fuente (Propia)

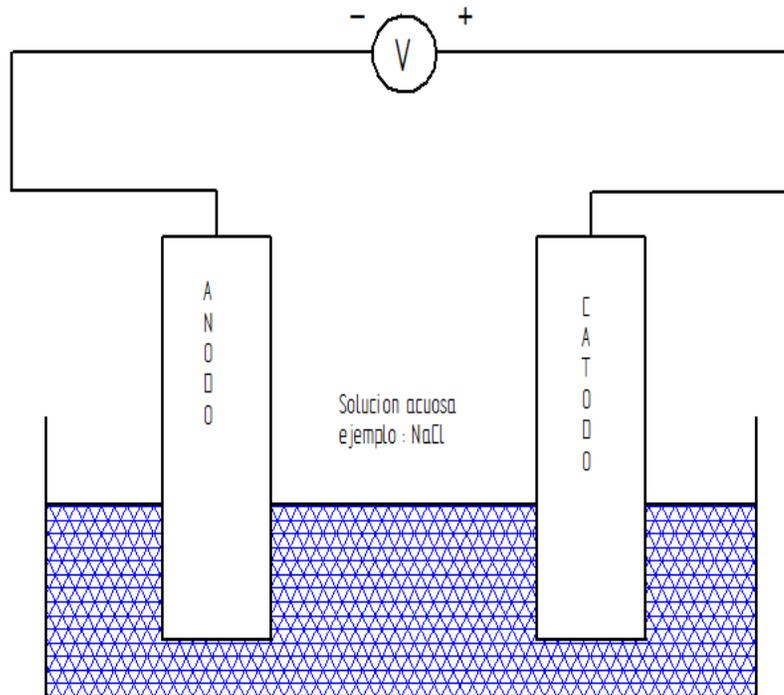
Cuando estos componentes interactúan, se genera un flujo de corriente por medio del electrolito a los conductores eléctricos que se empalman entre el ánodo y el cátodo. Si se llegase a perder la señal eléctrica o dado el caso que falte uno de los componentes, el proceso de corrosión se detendrá.

Ilustración 11. Grafica para el proceso de análisis de corrosión electroquímica acuosa.

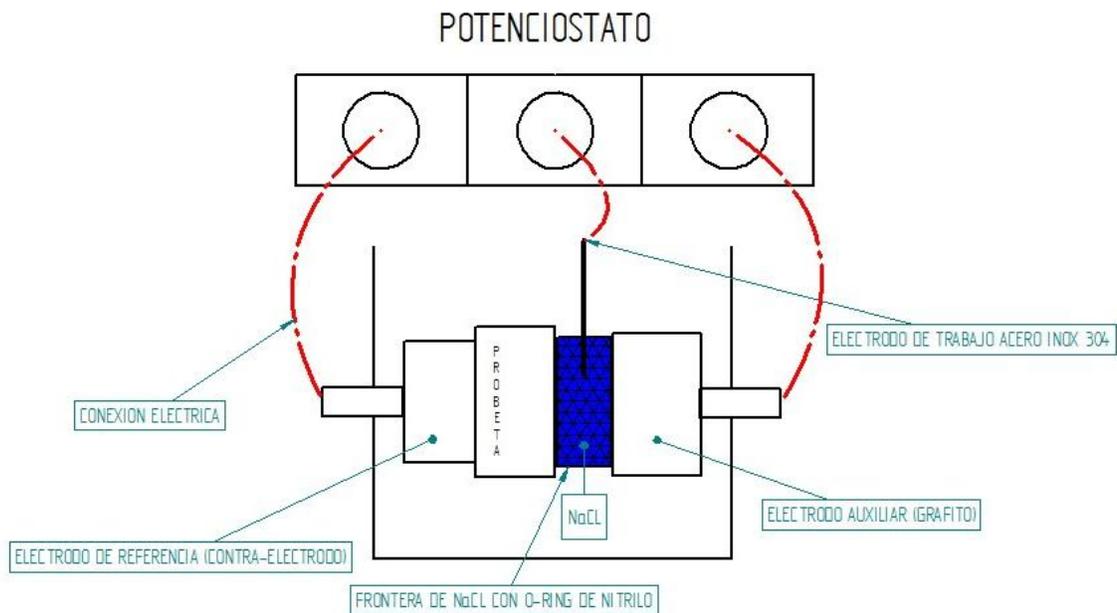
1. Usando guantes de Nitrilo durante toda la práctica, se inicia el proceso de limpieza de los electrodos, con jabón neutro y algodón, teniendo en cuenta que las piezas no deben tener contacto directo con la mano u otro agente externo que pueda contaminar los electrodos.
2. Se verifica que la probeta (pieza de válvula) que no contenga ningún tipo de contaminación y o líneas de rayado o desgaste ajenos al brillo espejo.
3. Se calibra y se inicia la estabilización del potenciostato 30 minutos antes de realizar el análisis, usando la celda de Faraday.
4. Se ensamblan los electrodos de acuerdo al siguiente plano como referencia.

*Ilustración 12. Plano de ensamble de la probeta.
Fuente (Propia)*

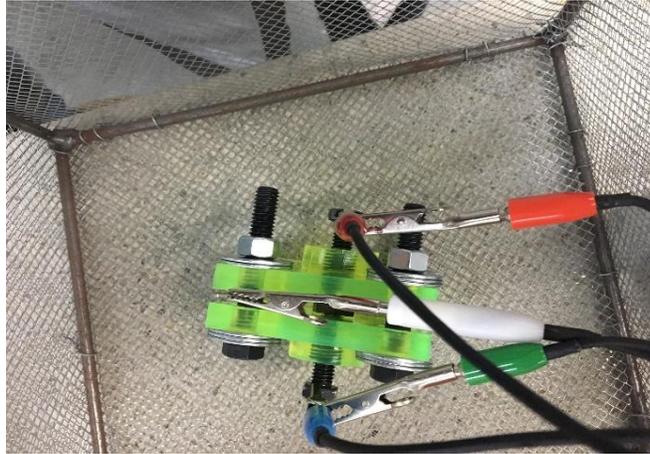
Ilustración 13. Fotografía de ensamble de probeta interior de la celda faraday
Fuente (Propia)

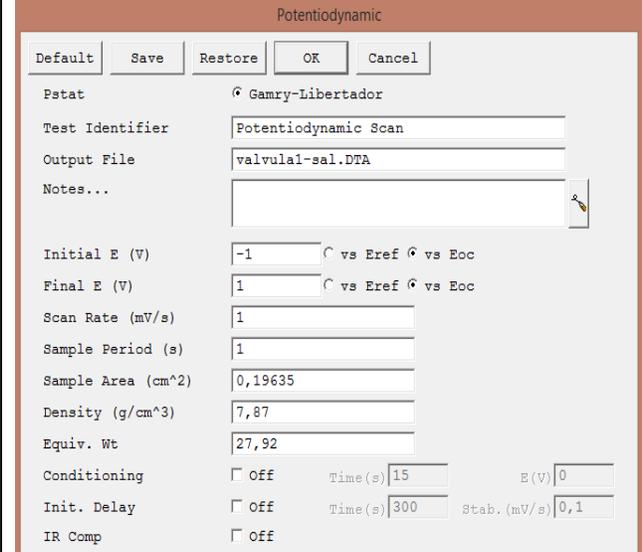
- Velocidad de barrido: 1 mV/s.
- Rango de barrido: de -1 mV hasta 1 mV
- El rango de corriente va de 1,000 nA hasta 1,000 mA.
- Las curvas analizadas fueron la rama catódica, donde se presenta la reducción, y la rama anódica, donde se presenta la oxidación.

Ilustración 14. Grafica de valores en programa gamry
Fuente (Propia)

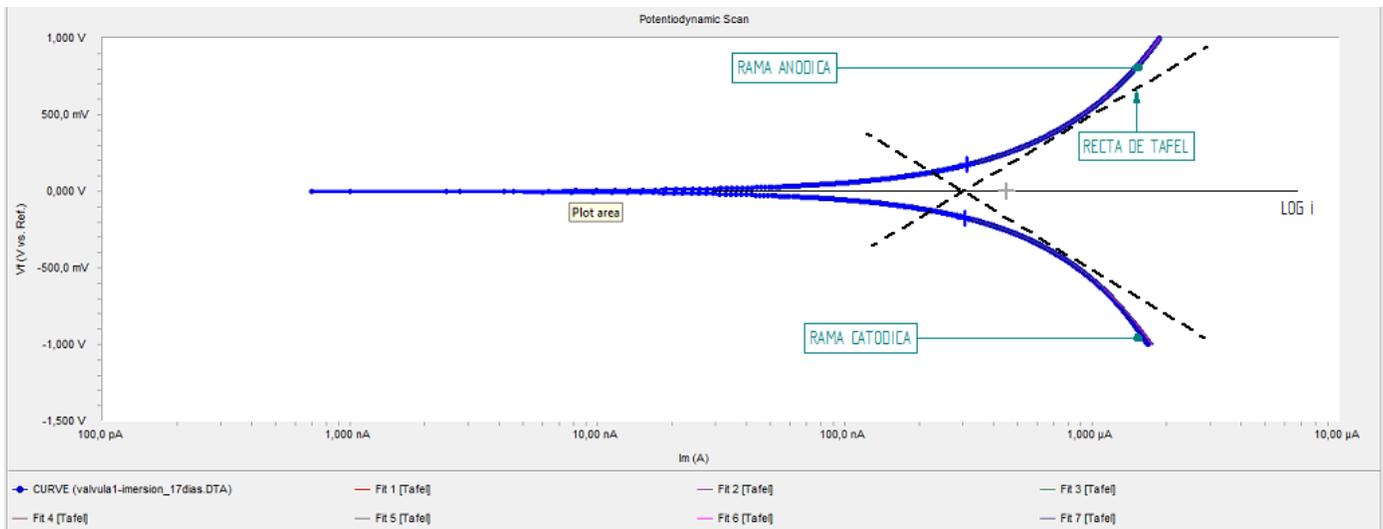
7. Se inicia el programa de análisis, para obtener una gráfica de escala logarítmica de acuerdo a la siguiente imagen.

Ilustración 15. Modo de lectura de la grafica tafel
Fuente (Propia)

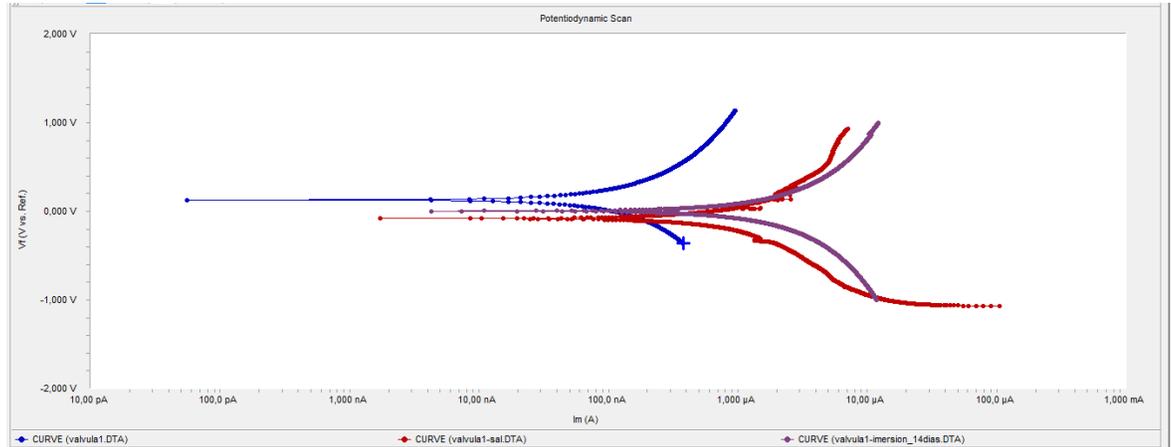
Ilustración 16. Superposición de graficas tafel
Fuente (Propia)

De acuerdo a los resultados de análisis, en la figura anterior se muestra la relación de corrosión de tres probetas, clasificadas en el siguiente orden:

En la gráfica anterior se pudo determinar que la probeta utilizada bajo análisis con NaCl muestra variación o picos de corriente y puntos de pasividad, puesto que en algunos puntos superficiales se presenta resistencia a la corrosión, sin embargo, la solución acuosa de NaCl genera mayor impacto de corrosión con respecto a las demás probetas.

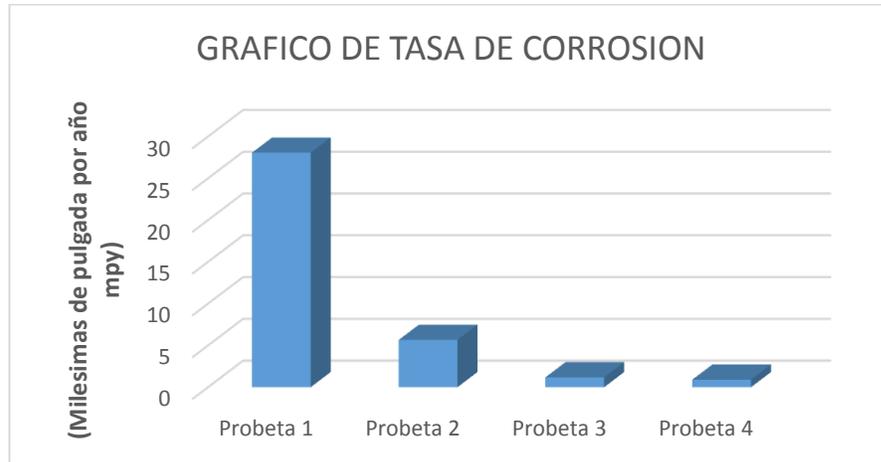
Ilustración 17. Gráfico tasa de corrosión en milésimas por año
Fuente (Propia)

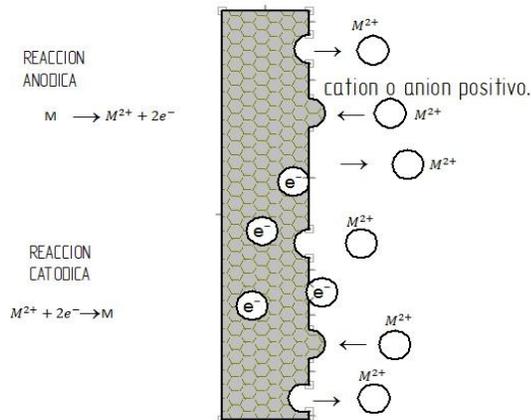
Un elemento metálico se degrada cuando en su estructura atómica, pierde electrones; dichos electrones desertan del átomo, dejando como consecuencia la formación de iones positivos también conocidos como cationes, de acuerdo al siguiente gráfico:

Ilustración 18. Reacción anódica y catódica
Fuente (Propia)

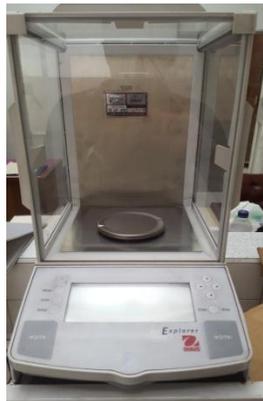
Se realiza la respectiva selección de 3 probetas, muestras, previamente pulidas a brillo espejo, a las cuales se le hace limpieza de impurezas y agentes contaminantes, verificando la metalografía de cada una de ellas, para luego llevarlas a la balanza analítica Ohaus, tomando la masa inicial de cada una de ellas.

*Ilustración 20. Balanza analítica ohaus
Fuente (Propia)*

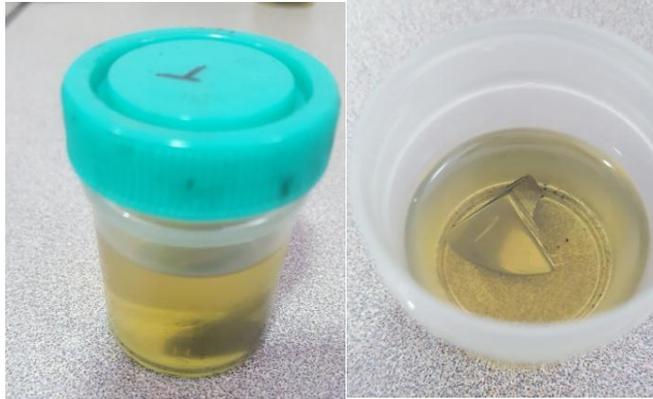
Tomando recipientes de un volumen adecuado al tamaño de la pieza, muestra de válvula, los cuales son llenados de la cantidad necesaria de aceite combustible para motores (ACPM), para sumergir las probetas. Como se muestra en la figura.

*Ilustración 21. Fotografía probetas inmersas en ACPM
Fuente (Propia)*

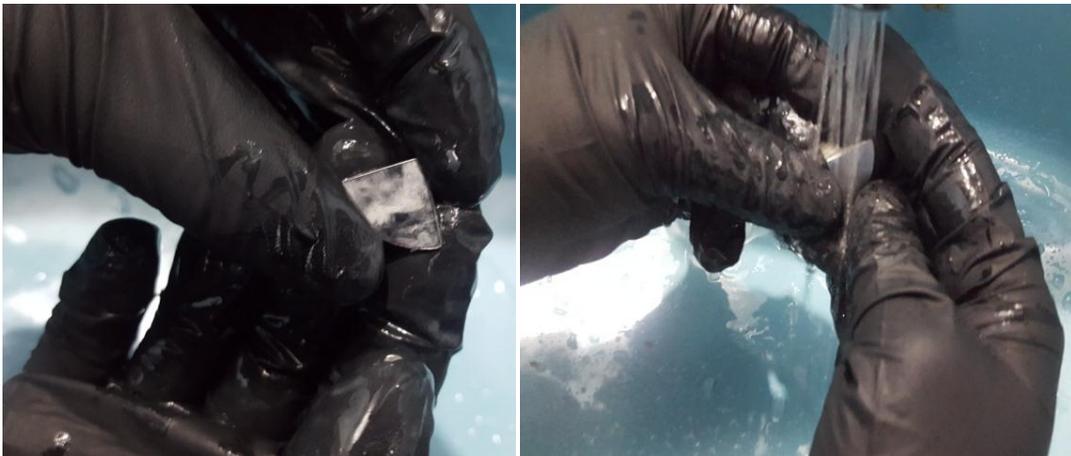
Se tomaron datos cada 48 horas, intentando que los mismos se puedan realizar en un mismo horario; para cada toma se deberá limpiar la probeta con jabón neutro, para no afectar la estructura del material, y limpiándola con un paño suave, dejándola lista para un nuevo registro de masa.

*Ilustración 22. Fotografía lavado de probeta
Fuente (Propia)*

*Ilustración 23. Fotografía jugado de probeta
Fuente (Propia)*

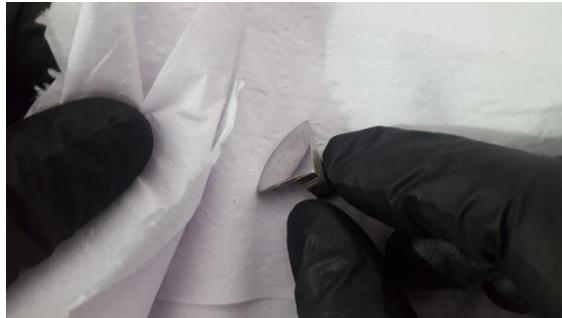
*Ilustración 24. Fotografía secado de probeta
Fuente (Propia)*

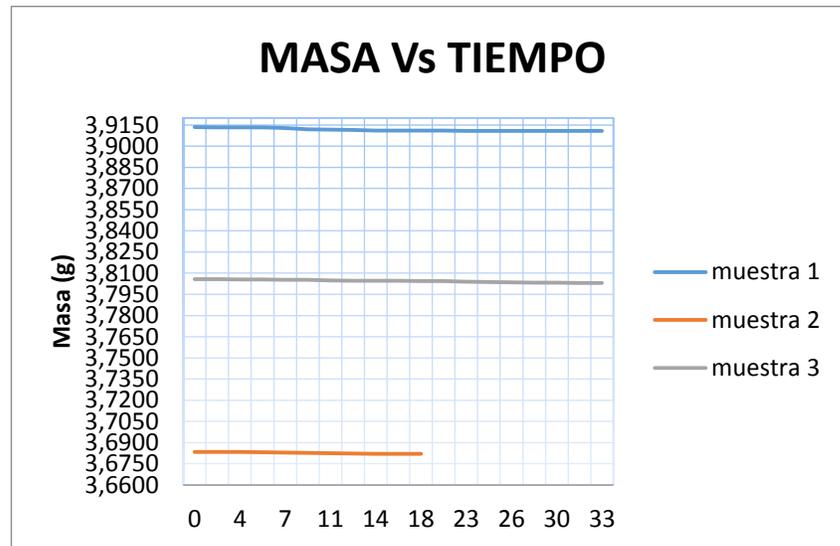
Ilustración 25. Gráfica pérdida de Masa Vs tiempo Probetas.
Fuente (Propia)

4.1. Se encontró que el uso de ACPM ocasiona corrosión dentro de la pieza, pero que no es apreciable en el tiempo. A medida que se usa ACPM con la pieza dentro del mismo existio pérdida de peso en un tiempo mayor a 8 días. Los ensayos de Polarización potenciodinámica arrojaron que la velocidad de corrosión aumenta considerablemente con ese tiempo de inmersión. Al comparar el comportamiento del material en solución de NaCl al 3,5 % se encontró que el mismo sufre una alta degradación que comparada con el ACPM es bastante apreciable.
