ANÁLISIS DE FALLA DE UN PERNO DE SUJECIÓN DE UNA PELETIZADORA

FUNDACIÓN UNIVERSITARIA LOS LIBERTADORES
FACULTAD DE INGENIERÍA
INGENIERÍA MECÁNICA
BOGOTÁ D.C.
2018

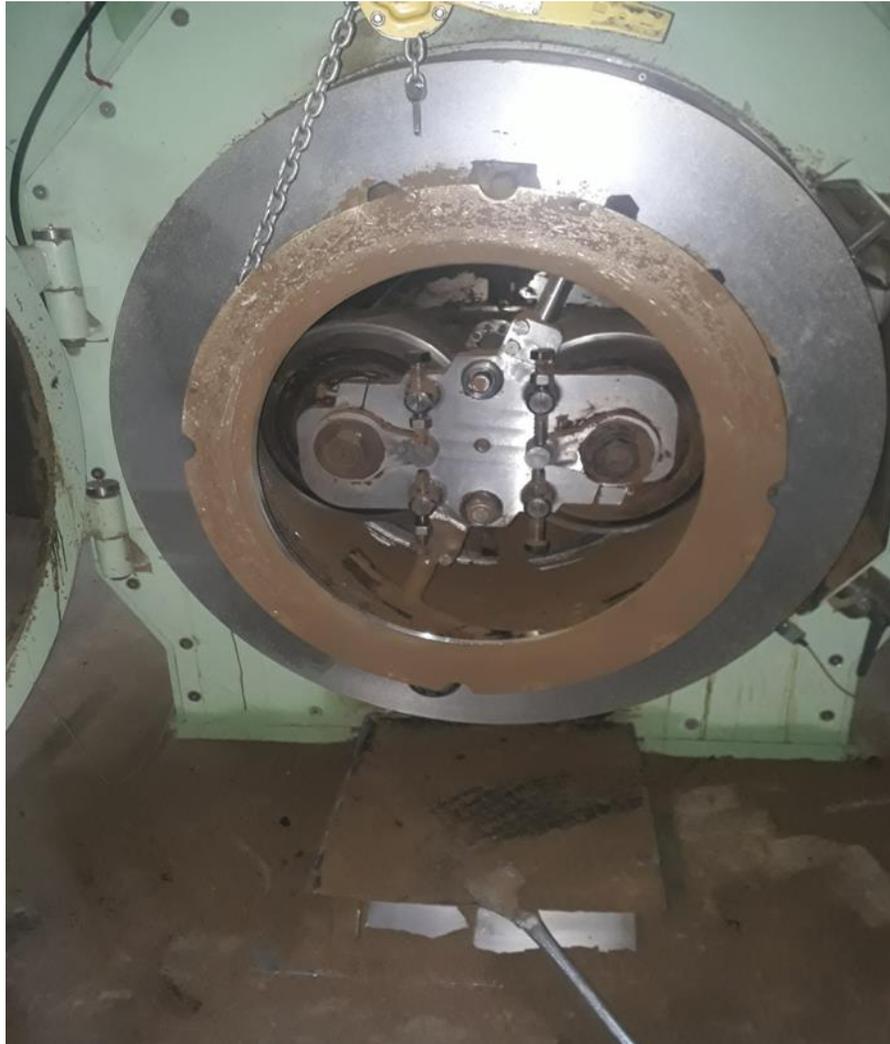
Figura 3. Cámara interna de una peletizadora (Jairo Pedraza, Bogotá, 2018, finca S.A.)

son ajustados para que generen una pequeña capa entre el troquel y el rodillo, este pequeño espacio recibe el nombre de prensado que es exactamente donde se fuerza la harina a pasar por los orificios del troquel que ya están previamente calculados los cuales se ven en la figura 3 dentro del aro grande de acero inoxidable. (Escobar, Colorado, & Daza, 2010)

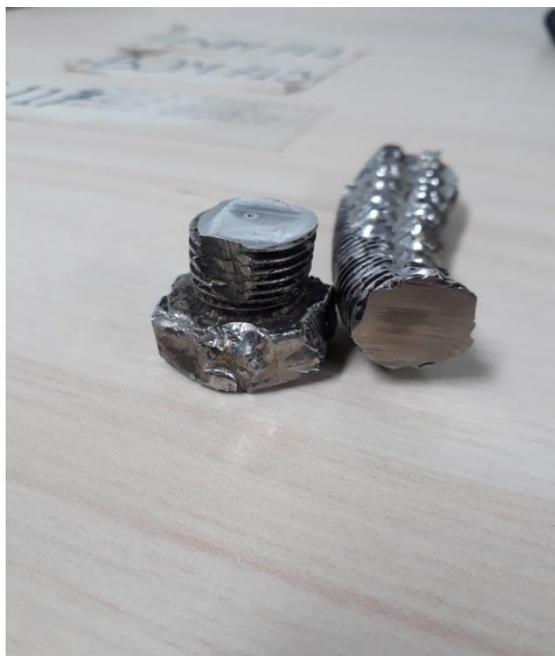
Figura 17. Corte perno de acero inoxidable usado para análisis.

- Principalmente se obtuvieron 2 probetas una del perno que fallo y una probeta de un perno que tiene las mismas características lo cual se supone que es del mismo material (Figura 17 y Figura 18)

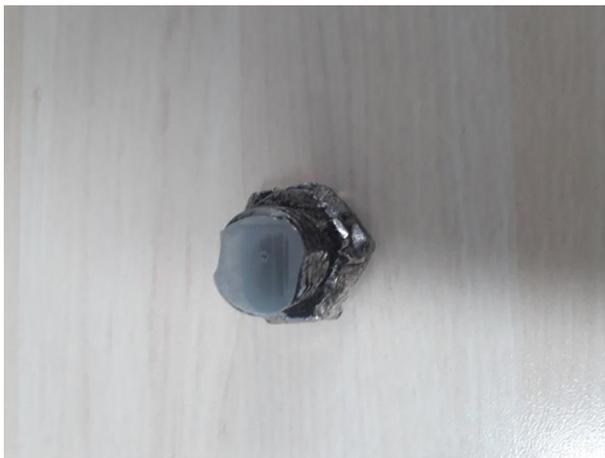
Figura 19. Probeta del perno de acero inoxidable escogido para análisis.

- Se escoge solo una probeta debido a que el tornillo en algunas zonas está muy deformado y va a ser un poco más complejo realizar los alistamientos para

hacer los ataques, la probeta se corta en una de las partes donde el tornillo no sufrió muchas deformaciones. (Figura 19 y Figura 20).

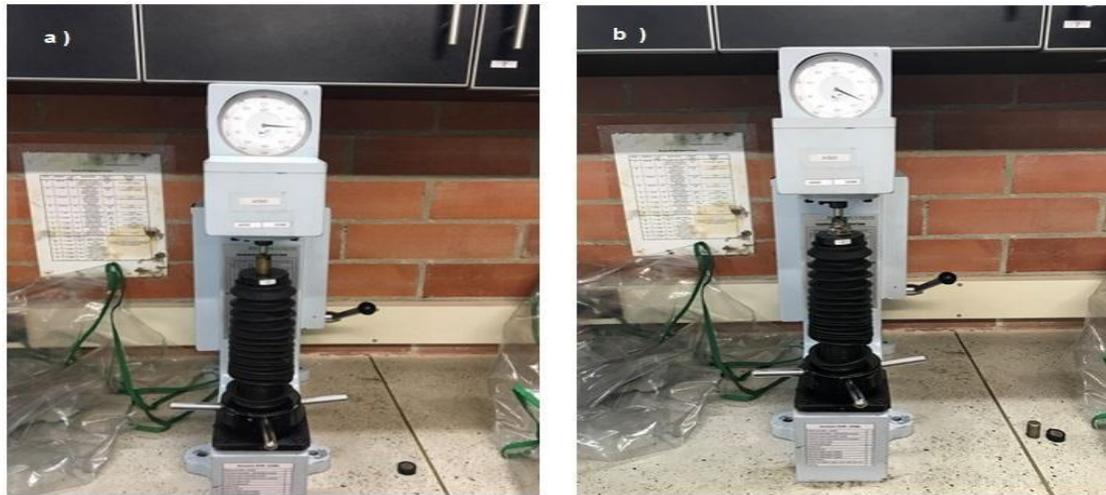
Para el estudio del acero inoxidable también se realizaron pruebas de dureza tipo Rockwell C en el laboratorio de la fundación universitaria los libertadores, este análisis solo se hizo una toma de dureza rockwell c debido a inconvenientes de tiempo por la rotación del director de proyecto que en este caso fue de 2 veces continuas, lo cual generó retrasos en el avance del proyecto.

Figura 24. Procedimiento dureza Rockwell perno nuevo a) 53 HRC, perno que fallo b)37 HRC.

- El material es altamente cercano a un acero tipo A 2, por el estudio que se realizó a las microestructuras y la semejanza que estas arrojaron, además el ensayo de dureza rockwell-C nos da una semejanza del material pero por las pérdidas mecánicas que el perno sufrió se ve la diferencia en la escala.

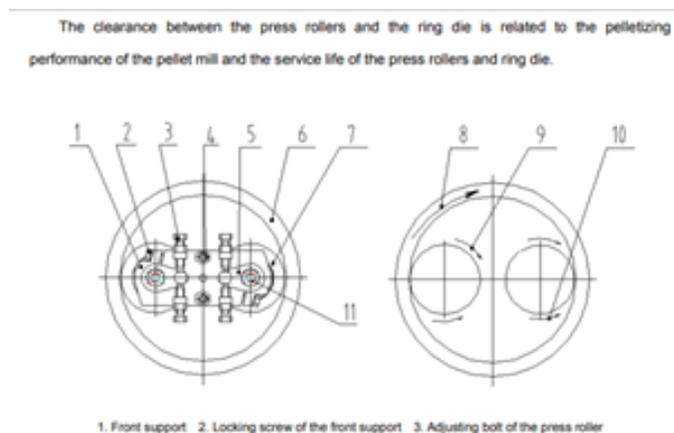
Figura 29. Manual de la peleizadora donde se evidencia que es el perno adecuado.

Se consultan los manuales de la peletizadora y es el perno adecuado para dar ajustes en la peletizadora.

La imagen nos señala el número 3 que es el perno de sujeción que fallo.

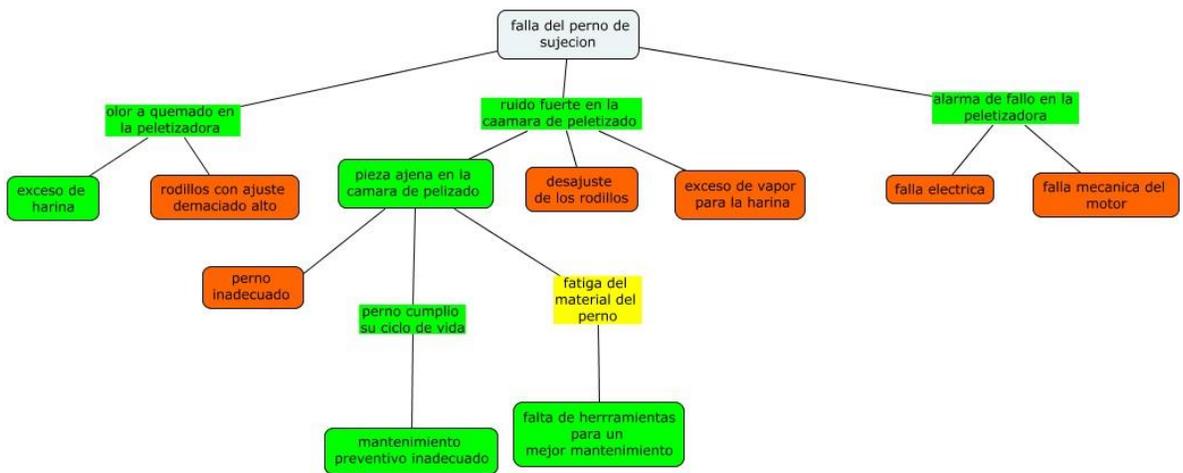
Figura 30.arbol lógico causa raíz falla perno de sujeción.

Causa latente	Recomendaciones
<p>Es muy extenso el tiempo que estuvo trabajando el perno, teniendo en cuenta que el tiempo operación de este perno es constante durante todo el año.</p>	<ol style="list-style-type: none"> 1. Hacer cambio de los pernos de sujeción por lo menos cada 12 meses. 2. como máximo 18 meses de operación, así se garantizara que el perno falle y generar daños en las demás piezas de la peletizadora.
<p>No se está prestando un mantenimiento predictivo, por lo cual no sabemos cuál es la condición física del perno ni de ninguna de las otras piezas de la cámara de peletizado.</p>	<p>Prestar un mantenimiento predictivo cada 6 meses lo cual nos permite tener un conocimiento más exacto de cómo se encuentran los pernos de sujeción y demás piezas de la peletizadora, además de esto se puede hacer una inspección de no más de 10 minutos cada lunes en la mañana esto nos permitirá tener un conocimiento físico de las piezas.</p>

El personal operativo debe estar más atento evitando las sobrecargas en la peletizadora para la reducción de esfuerzos en los pernos y demás piezas mecánicas. Además debe estar atento a que no se eleve la temperatura normal de la maquina ya que así no nos afectará ninguno de los pernos de sujeción u otra pieza mecánica.
