**ANALISIS DE CAUSA RAIZ DE FALLA EN UN TUBO  
DE COBRE Y UN RACOR DE BRONCE  
PERTENECIENTE A UNA CALDERA DE UNA  
MAQUINA DE CAFE**

FUNDACION UNIVERSITARIA LOS LIBERTADORES  
FACULTAD DE INGENIERÍA  
INGENIERÍA MECÁNICA  
BOGOTÁ D.C.  
2018

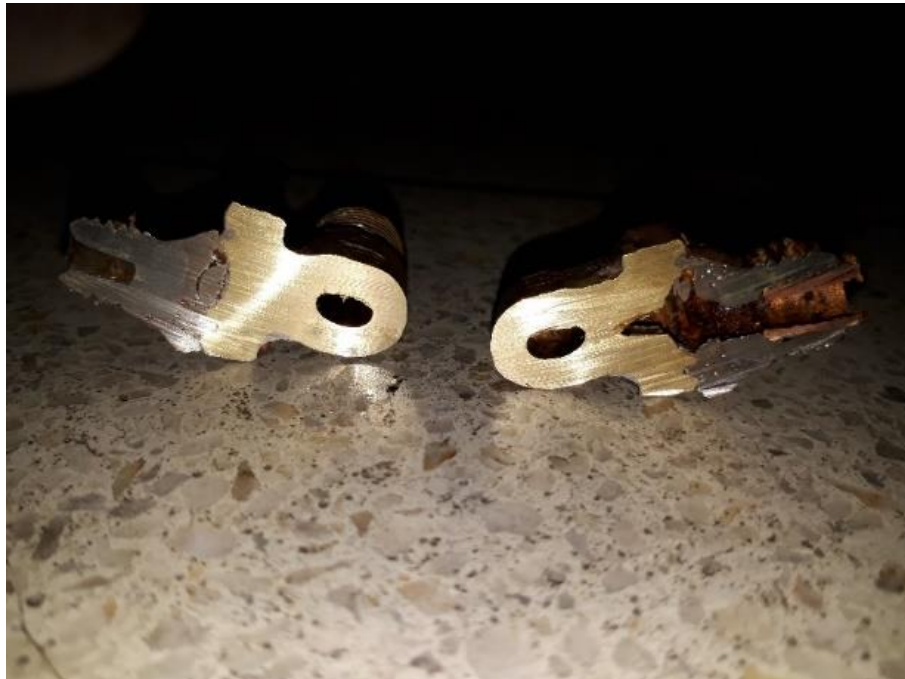
Figura 17. Corte de racor de bronce usado para análisis.

- Inicialmente se contaban con tres probetas para el análisis del tubo y dos probetas correspondientes al racor (Figura 17 y Figura 18)

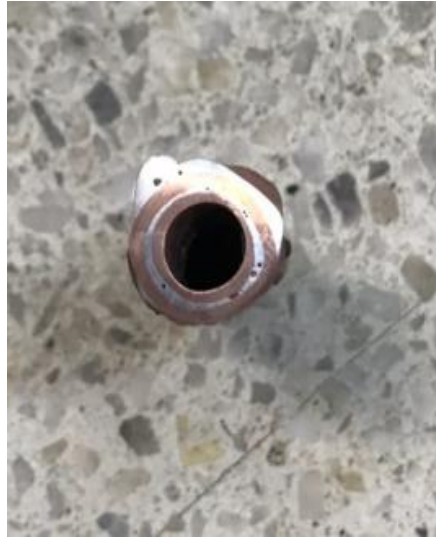
Figura 19. Probeta del tubo de cobre escogido para análisis.

- Después de avanzar con el proceso en el laboratorio, se determinó que ciertas probetas contaban con una geometría ligeramente más compleja, razón por la cual se simplifico el estudio y se analizó una probeta por cada componente. (Figura 19 y Figura 20).

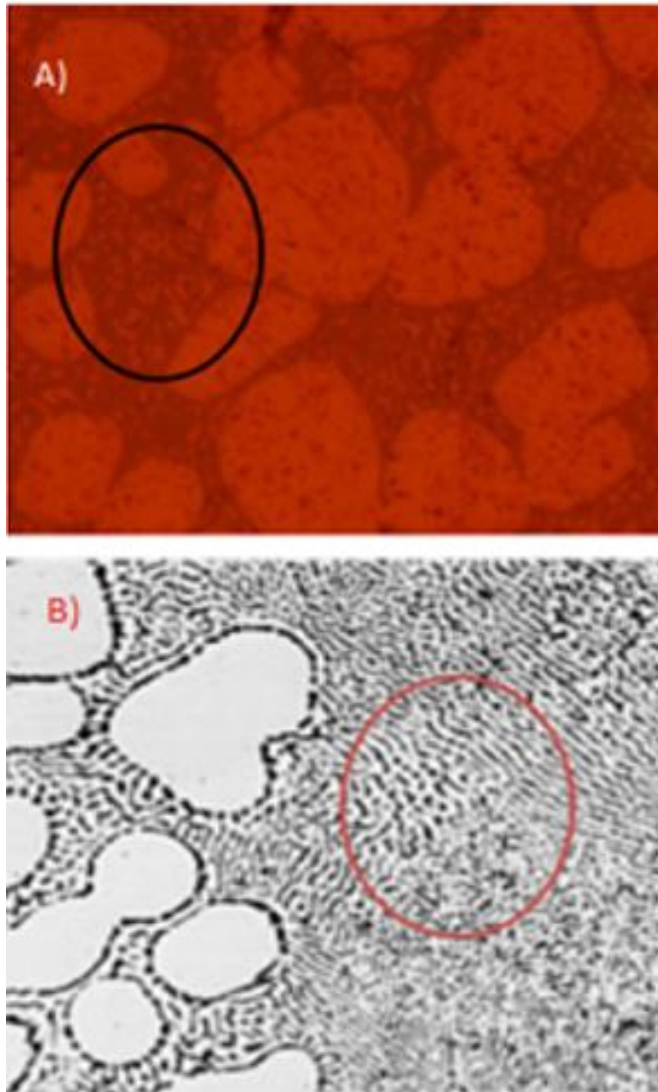
Figura 25. Microestructura de soldadura de estaño A) Microestructura 500X B) Microestructura Sn 30 Pb.

Analizando la similitud de las microestructuras mostradas, como se evidencia en la Figura 25, se puede suponer que el material de la soldadura es una aleación de estaño con un 30% de plomo, por sus características este material es usado como elemento de unión entre dos metales como el bronce, latón o hierro, mediante el proceso de soldadura blanda (Soldadura que funde a menos de 200°C).

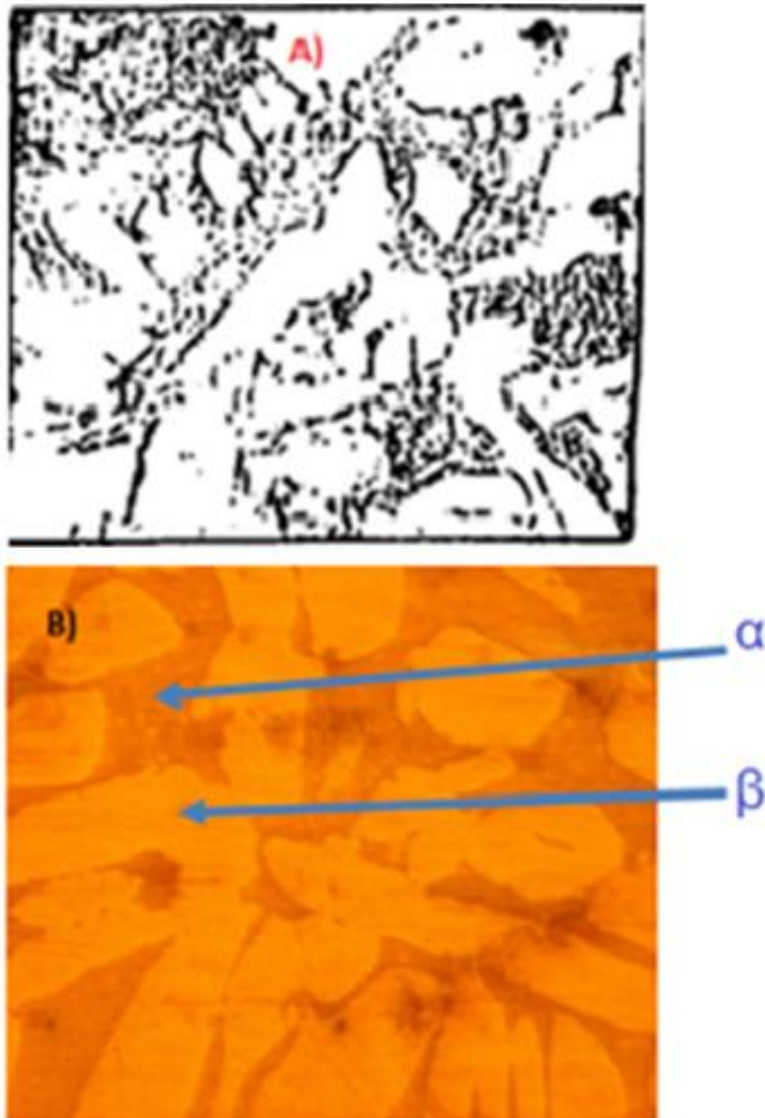
Al analizar la microestructura se puede observar que el material no presenta ninguna clase de falla en su estructura, de este análisis podemos deducir que el material usado en esta aplicación es el indicado para el trabajo determinado.

Analizando la similitud de las microestructuras mostradas anteriormente (Figura 27), se puede suponer que el material de estudio es un bronce aleado con aluminio C95400 según la UNS (sistema unificado internacional de designación de aleaciones), el cual está compuesto por un 85% de cobre, 11% aluminio y el porcentaje restante de Hierro . Observando y analizando las microestructuras se pueden observar zonas claras ( $\alpha$ ) que corresponden a la composición de cobre, zonas oscuras ( $\beta$ ) que corresponden al aluminio y encontramos pigmentos en menor proporción pero con una mayor tonalidad que posiblemente corresponda al hierro. Esta aleación se caracteriza por tener una excelente resistencia a la corrosión y al desgaste. El refuerzo con solución sólida, trabajo en frío y precipitación de fase rica en hierro contribuyen a estas características. Las aleaciones que contienen altos grados de aluminio pueden ser templadas y revenidas. Los bronce al aluminio se usan en piezas metálicas marinas, ejes y piezas de bombas y válvulas para el procesamiento de agua salada, aguas ácidas marinas, ácidos no oxidantes y fluidos de procesos industriales. También su usan como cojinetes cilíndricos partidos y deslizadoras de máquina herramienta para uso industrial. Las piezas fundidas de bronce al aluminio tienen una resistencia excepcional a la corrosión, alta resistencia, tenacidad y resistencia al desgaste. También presentan buenas características de fundido y soldado. [8]

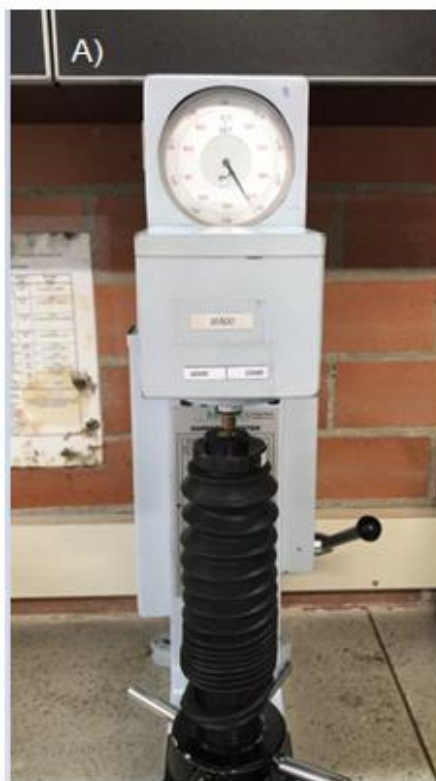
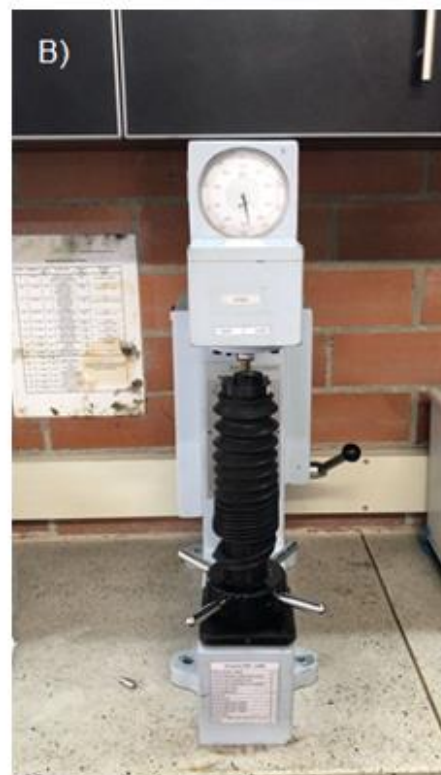
Figura 28. Procedimiento dureza Rockwell A) 71 HRB B) 77 HRB.

El objetivo de estas pruebas de dureza realizadas en la probeta de bronce, era recopilar mas informacion sobre el tipo del material que se esta analizando. De acuerdo a los datos obtenidos se hace una comparacion del valor nominal junto a los valores obtenidos en el laboratorio de lo cual se observa lo siguiente:

La dureza maxima mostrada en la Tabla 1 es de 78 HRB, y el dato teorico de la dureza en un bronce de aluminio C95400 mostrada en la Tabla 2 es de 90 HRB, lo cual se evidencia un margen de error relativamente pequeño. Con esto tambien se puede dar un indicio que el material ha sufrido perdidas en sus propiedades fisicas debido a la funcion que desempeña en la caldera, en la cual involucra elevadas presiones y altas temperaturas del fluido.
