ANÁLISIS DE FALLA DE UNA MORDAZA DE PRENSA DE BANCO, TORNILLO
ELEVADOR Y TUBO DE TRANSPORTE DE AMONIACO

Trabajo de grado presentado como requisito parcial para optar al título de
Ingeniero Mecánico.

En este proyecto, se trazó como objetivo identificar la causa raíz de falla de tres componentes mecánicos que estaban en servicio en la Cervecería Leona, actualmente cervecería de Tocancipá, perteneciente a la empresa Bavaria S.A.. El primer objeto de estudio fue una mordaza de prensa para banco de taller, la cual presentó fractura en los extremos de la cavidad donde se aloja el tornillo de fijación, el segundo elemento estudiado fue un tornillo utilizado para elevar o nivelar piezas y la tercera pieza de estudio es una bayoneta (cambio de dirección con codos) de una tubería en acero de ½" SCH 40, utilizada para el transporte de amoniaco en los tanques de fermentación de la cervecería.

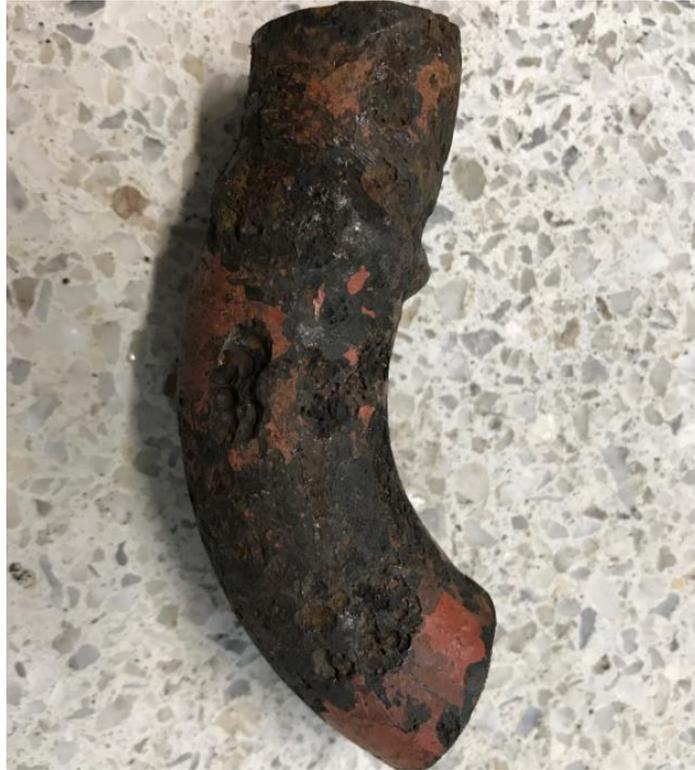
Ilustración 15. Foto de bayoneta de transporte de amoniaco.

Esta tubería está relacionada con las fábricas de cerveza. La bayoneta es un dispositivo que se encarga de transportar amoniac líquido hacia las chaquetas de refrigeración de los tanques de fermentación de la cervecería. Estos tubos se encuentran aislados térmicamente con poli-isocianurato y cuando el tanque está en etapa de producción, el tubo y su aislante se congelan hasta $-15\text{ }^{\circ}\text{C}$. Luego, cuando el tanque queda vacío, cesa el paso de refrigerante y la tubería se descongela. El elemento al que se le realizó el estudio se desmonta por producirse una fuga de amoniac al ambiente.

Debido a las concentraciones de hidrogeno (H+) y amoniaco en todos los compuestos del poli-isocianato y al exponerse al agua, que se produce por la congelación de la humedad en el ambiente, se generan cationes como el amonio, ocasionando el inicio de una reacción favorable para la corrosión localizada como es el caso.

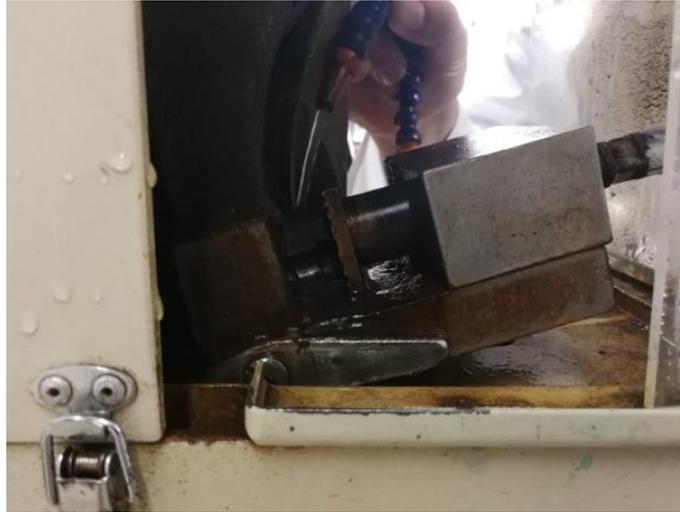
Ilustración 17. Corte de mordaza en cortadora.

Se realizó un corte de la mordaza en la parte opuesta a la falla, para realizar una inspección metalográfica con la cortadora de disco. Este corte se hace con refrigeración constante para que la microestructura del material no sufra cambios.

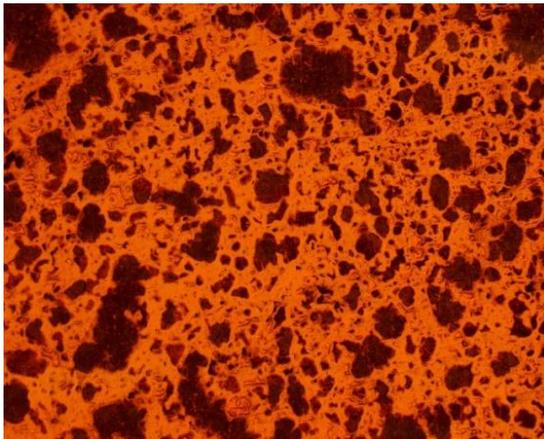
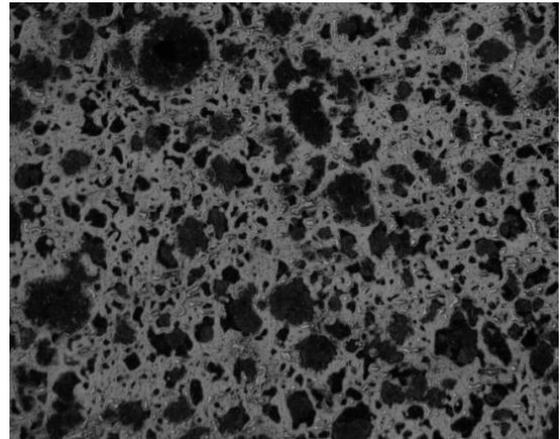
Ilustración 20. Microestructura de la mordaza para prensa de taller pulida y atacada con Nital al 2%. 100x.

La dureza promedio es 34.2 HRC (314.2 HRV), esto indica que el material no tuvo falla por cambio de estructura debido a cambios de temperatura, la dureza es uniforme en toda la probeta. Las estructuras vistas no presentan oclusiones, fisuras ni grietas internas, lo que indica que el material es homogéneo, y este es un indicio que la falla no fue inducida por defectos en el material sino por otras causas, de acuerdo a lo determinado en párrafos anteriores la falla en esta pieza sería por fatiga en el elemento.

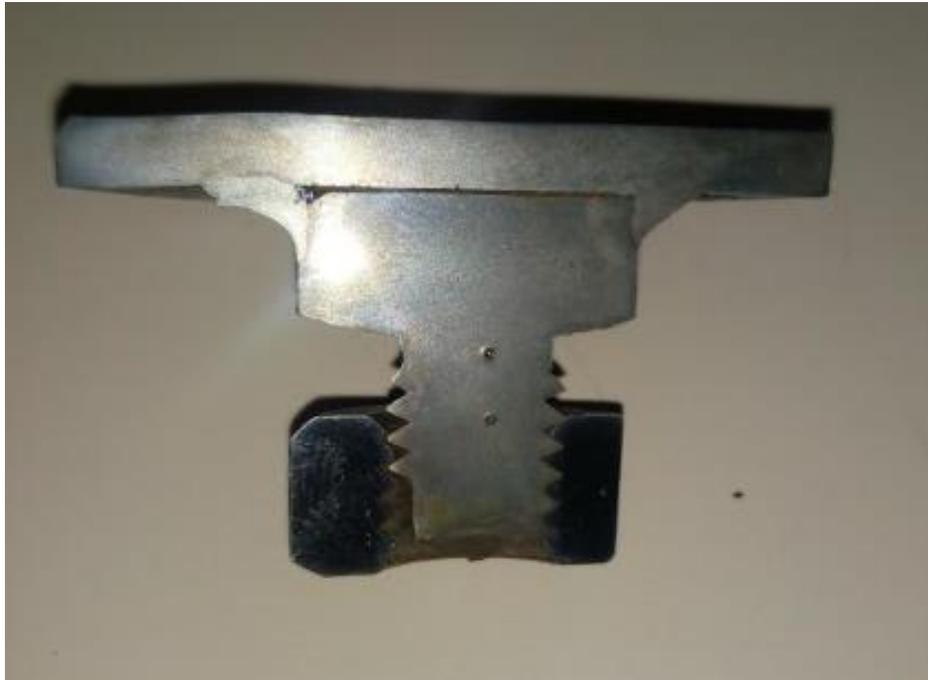
Ilustración 24. Corte longitudinal del tornillo elevador.

Con los datos obtenidos de material y dureza, se realiza la revisión en la tabla de propiedades mecánicas de SISA y encontramos que este material pudo ser tratado también con un revenido una temperatura entre 540 y 595°C, lo que nos produciría un rango de durezas entre 34 y 39 HRC. Las imágenes obtenidas, muestran que la estructura conserva su integridad, no presenta fracturas, grietas y oclusiones, los daños del tornillo no fueron producidos por factores térmicos o de fabricación del tornillo.
