Implementación del método de análisis de falla para la reparación de una bomba recíprocante (Estudio de caso)

Martha Liliana Alonso Romero
Luis Carlos Bayona Aparicio

Fundación Universitaria Los Libertadores
Facultad de ingeniería
Bogotá D. C. , Colombia
2018

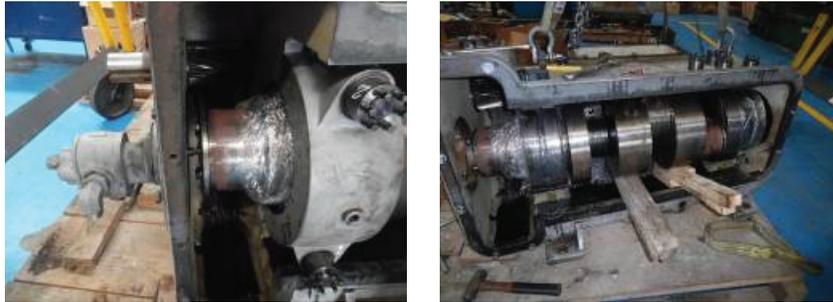
Figura 2-1: Inspección inicial.

El cuerpo de potencia de la bomba reciprocante fue desarmado por el personal del mantenimiento del cliente para su evaluación. Por esto no se encontraron parámetros como juego axial y juego radial del equipo para determinar el estado inicial de trabajo del equipo. Para iniciar el proceso de evaluación de los equipos fue necesario empezar con el inventario de partes de la bomba, para evaluar si estaban completos y con esto determinar la condición

de cada uno de estos y así determinar el procedimiento para su reparación.

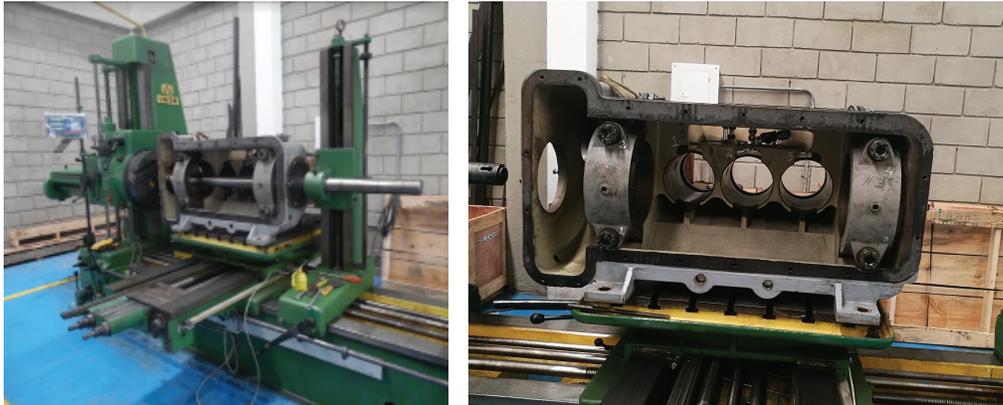
Figura 2-2: Inspección inicial de la carcasa.

La carcasa se encuentra en buen estado exterior pero se deben revisar los alojamientos de los rodamientos para descartar alguna posible fractura o desviación de la carcasa. Se procedió a realizar una inspección en una mandrinadora, equipo que tiene la capacidad de verificar la alineación de los alojamientos de los rodamientos. Fig 2

la bomba están sobre el mismo plano, y descartar la pata coja o desviación que puede generar algún esfuerzo interno en el equipo, al determinar que esta desviación está dentro de tolerancias de $0.002''$, se inicia una verificación con un eje que será centrado entre los agujeros de los extremos con un palpador de rango de medición de $0.0015''$, con el cual podemos determinar la desviación máxima permisible de $0.002''$, teniendo en cuenta que es un equipo que tiene los alojamientos rectificados y presenta guías maquinadas para la instalación de los rodamientos se determina tomar sobre estas zonas las medidas pertinentes en tres secciones del alojamiento en cuatro puntos del diámetro.

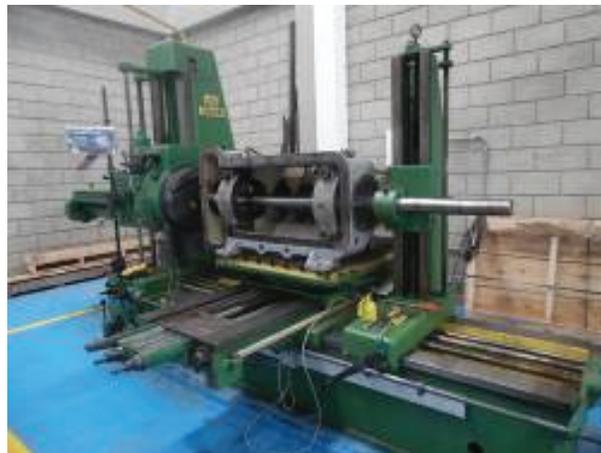
Figura 3-1: Carcasa

Por el daño que presenta el cigüeñal de la bomba se realizó la verificación de concentricidad de los alojamientos, para esto fue necesario montar el equipo en la mandrinadora donde se pudo realizar la operación encontrando una desviación de $0.002''$.

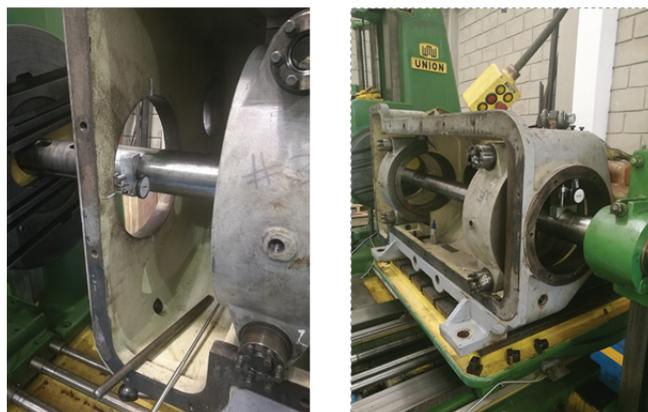
Figura 3-2: Inspección de linealidad en la mandrinadora.

Al determinar que esta desviación está dentro de tolerancias de $0.002''$, se inicia una verificación con un eje que será centrado entre los agujeros de los extremos con un palpador de rango de medición de $0.0005''$; con el cual podemos determinar la desviación máxima permisible de $0.002''$ en los alojamientos internos de trabajo de los rodamientos.

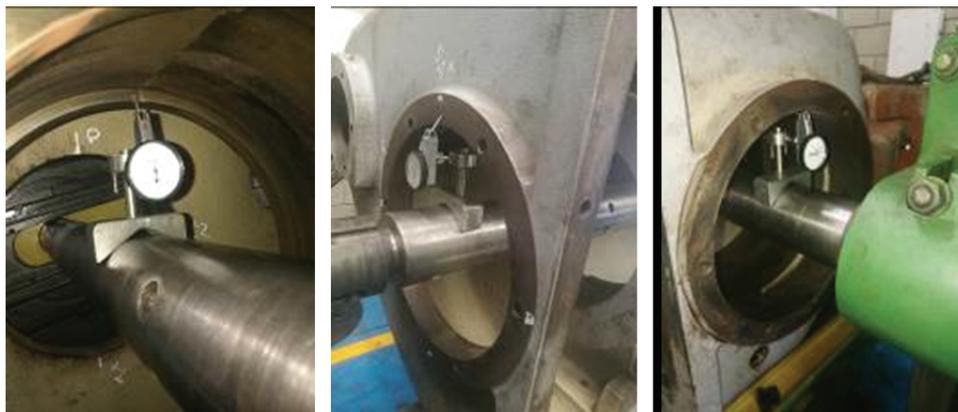
Figura 3-3: Metrología carcasa.

En las mediciones realizadas a la carcasa, se encontraron desviaciones en la circularidad y colinealidad, en las que se muestra la máxima lectura de 0.002” en el rodamiento del lado acople con respecto de los alojamientos de los extremos de la carcasa y en la perpendicularidad, la máxima desviación fue de 0.003” en las caras de apoyo axial del cigüeñal y las tapas laterales.

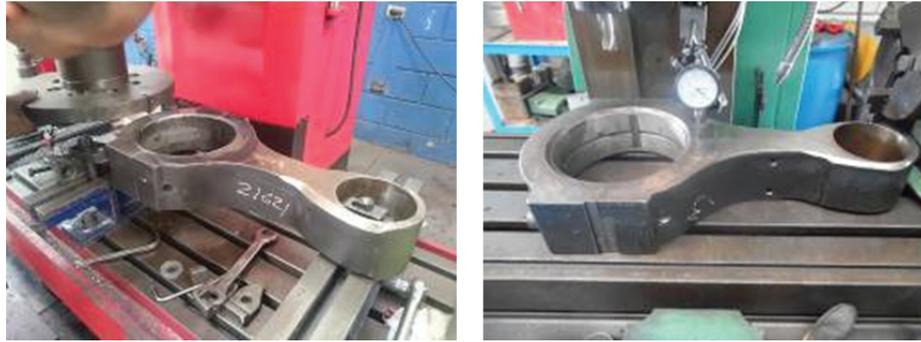
Figura 3-6: Reparación mediante mecanizado de la biela.

Como la falla de la biela deformato la cabeza ovalando el diámetro de trabajo de los casquetes, se hizo necesario realizar el mecanizado de los apoyos de la tapa de la biela, en 0.005”, esto con el fin de que al montar la tapa de la biela, esta cierre completamente garantizando que la guía que es el mismo tornillo de cierre, ajuste con el torque de manual 125 lb-ft. Al realizar la inspección de las guías encontramos que solo una entra, la otra se deformato de tal manera que quedo deformado el agujero, para poder reutilizar el elemento, se diseñó un sistema adicional; un casquillo tubular que se insertó en la biela para que el ajuste sea hembra-macho en la tapa, con esto se puede dejar fija la cabeza de biela. Con esta reparación la biela queda funcional para garantizar que el mecanizado del diámetro de trabajo de los casquetes se mantenga cuando la tapa de la biela se retire para montar los casquetes en el armado.

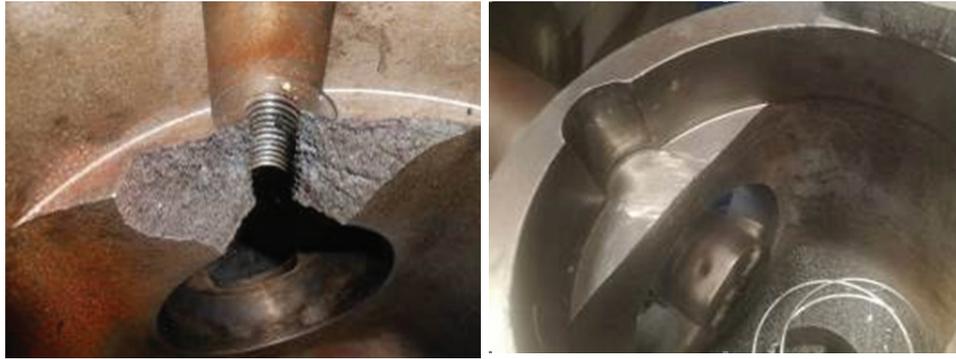
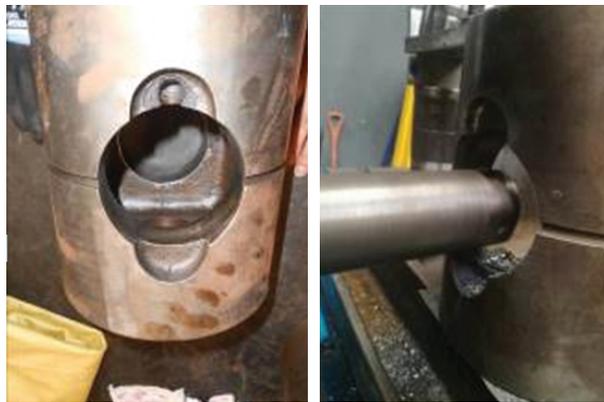
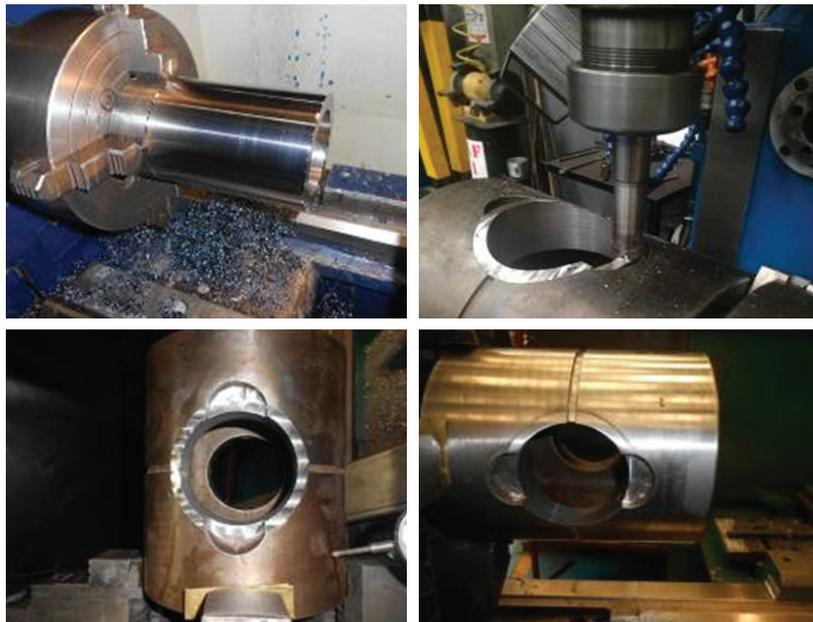
Figura 3-10: a). Reparación patín: Soldadura con Níquel 100 b). Recuperación del círculo en mandrinadora con ampliación de agujero. c) Encamizado para reforzar el diámetro interno del patín y la posición original con el ajuste de $3\mu\text{in}$.

En el momento del desarmado, se observó que está atascado diagonalmente por el esfuerzo del pasador y la biela en el momento de la falla, también con el mismo patrón la falla. Para iniciar el trabajo de reparación de este componente fue necesario realizar un análisis de materiales para determinar el adecuado proceso de soldadura (WPS).

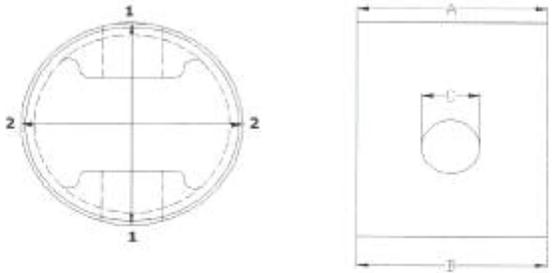
METROLOGIA EVALUACION PISTONES - PASADOR		
		FORM-043	FECHA DE EMISION: 26-Abr-2013	VERSION: 002
FECHA:	INICIAL: 1/05/17	FINAL: _____	O. T. I. No: 604-17

OBSERVACIONES GENERALES Y CRITERIOS DE REUSABILIDAD	LISTADO DE EQUIPOS DE MEDICIÓN	CÓDIGO
Se observan fisuras en el pin de ajuste del buje y el cross Head #1 tiene mucha área de trabajo cross Head #2 Tiene fisura en el mismo sitio con menos cantidad	micrometro extensores	61022691
